Tutkimusraportti WO-00824778
26.10.2020

Sisäilma- ja kosteustekninen kuntotutkimus

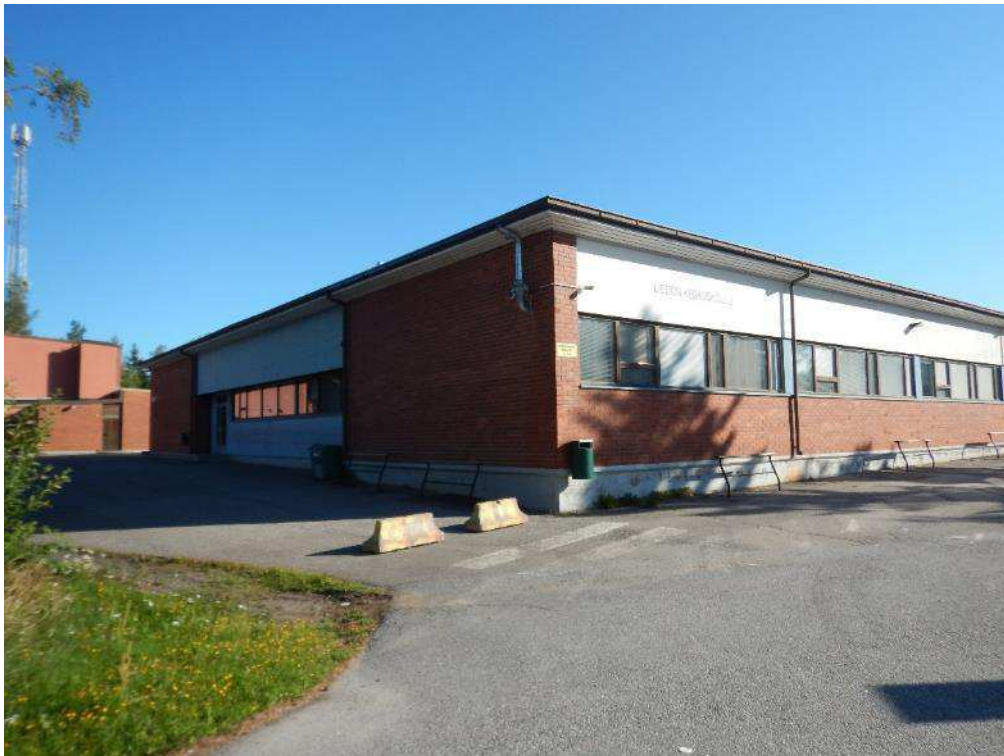
Liedon Keskuskoulu
Opintie 1
21420 Lieto

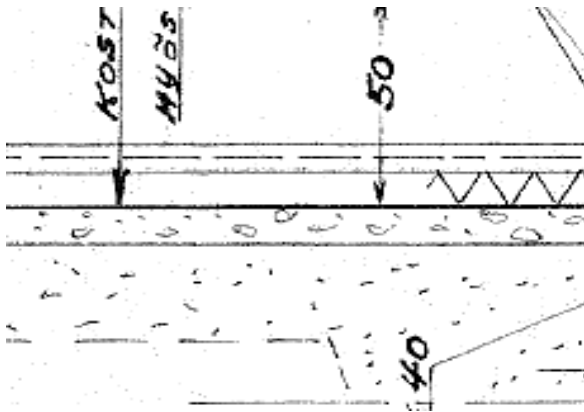
Kuva 2. Alkuperäisen osan luokkien suunnitelmien mukainen alapohjarakenne koostuu kaksoisbetonilaatasta ja lämmöneristeestä. Suunnitelmien perusteella kosteuseristys sijaitsee pohjalaatan yläpinnalla.

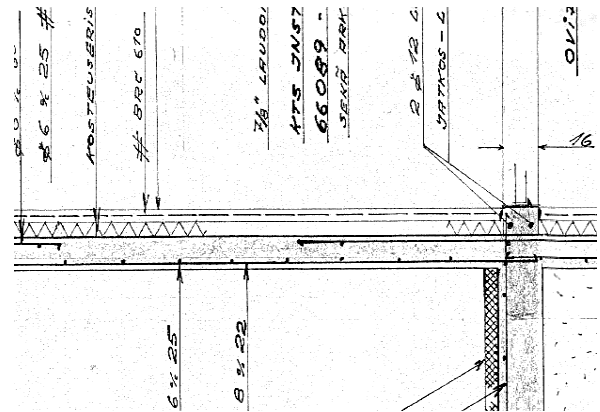
Kuva 3. Alkuperäisen rakennusosan putkikanaaliin rajautuvan alapohjarakenteen rakenneleikkaus. Suunnitelmien perusteella rakenne on kaksoislaattarakenteinen, jonka kantavan betonilaatan yläpinnalla on kosteuseristys.

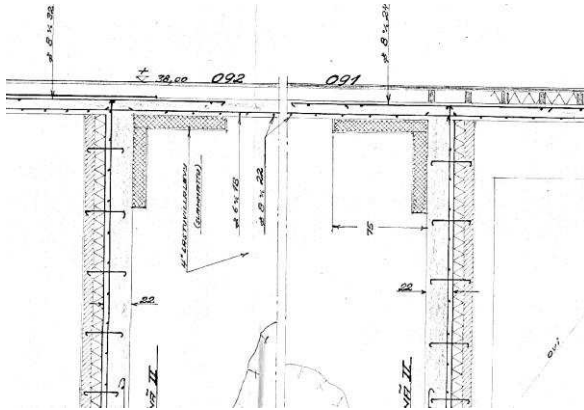
Kuva 4. Rakenneleikkaus liikuntasalin alapohjarakenteesta. Rakenne koostuu suunnitelmien perusteella parketista, eristeestä/koolauksesta, kosteuseristyksistä, betonilaatasta, jonka kallioon rajoittuvat alueet on suunniteltu lämmöneristettäväksi lastusementtilevytyksin.

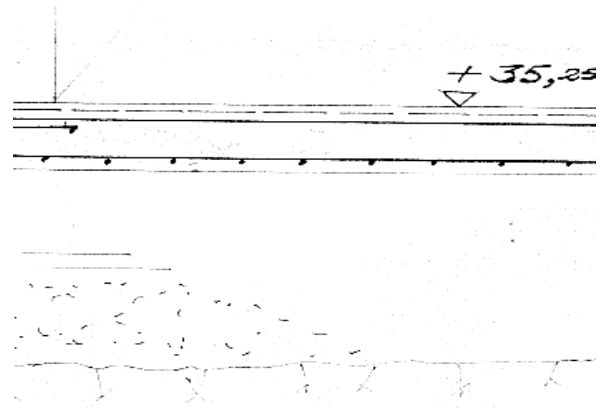
Kuva 5. Kellarikerroksen suunnitelmien mukainen alapohjarakenne teknisten tilojen kohdassa koostuu pinta- ja pohjabetonilaatasta, joiden välissä on kosteuseristys.

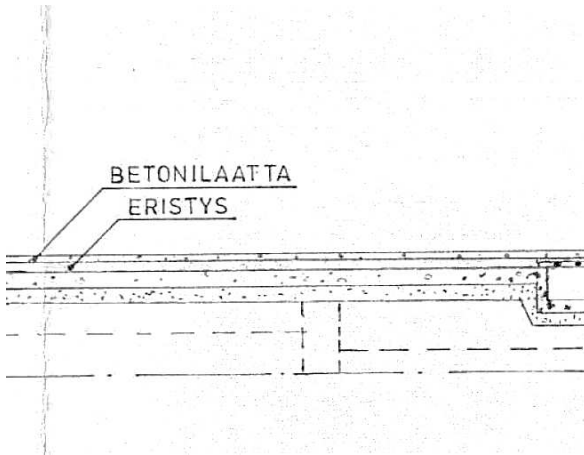
Kuva 6. 1970-luvun laajennus koostuu rakennuspiirustusten perusteella pintabetonilaatasta, eristeestä, pohjabetonilaatasta ja täyttöhiekasta.

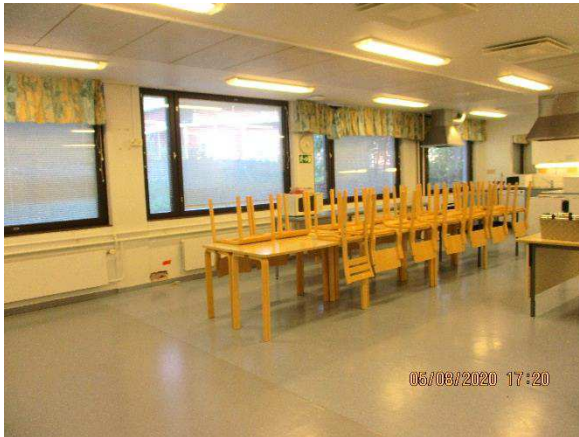
Kuva 7. Yleiskuva kellarikerroksen kotitalousluokasta. Lattiapäällysteenä on muovimatto.

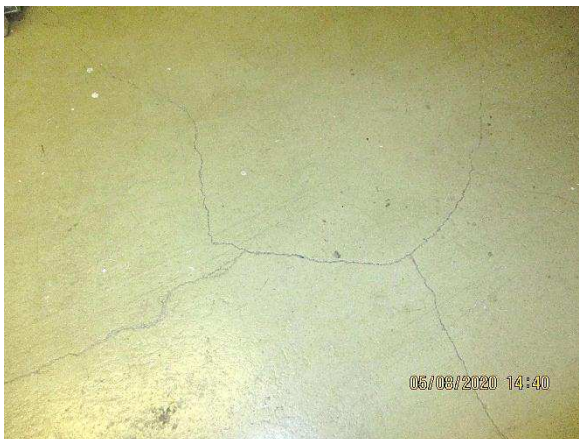
Kuva 9. Kiinteistöhoitajan tilassa lattia on maalattu ja siinä on havaittavissa halkeamia.

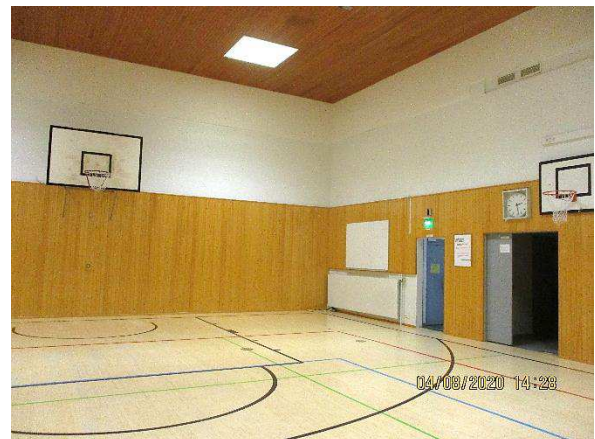
Kuva 10. Yleiskuva liikuntasalista, jossa lattiapäällysteenä on parketti.

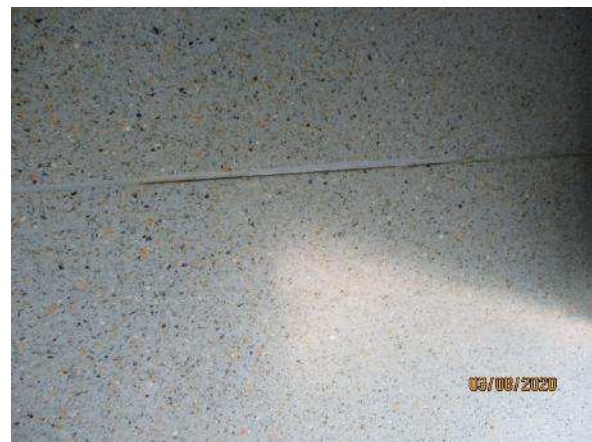
Kuva 14. Muovimattopäällysteiden saumoissa havaittiin paikoin halkeamia.

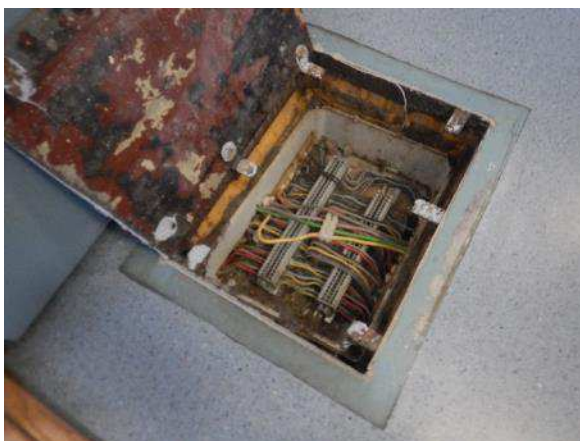
Kuva 15. 1970-luvun laajennuksen lattiassa on paikoin sähköpistokeluukkuja, joista osa on poistettu käytöstä (kuvassa).

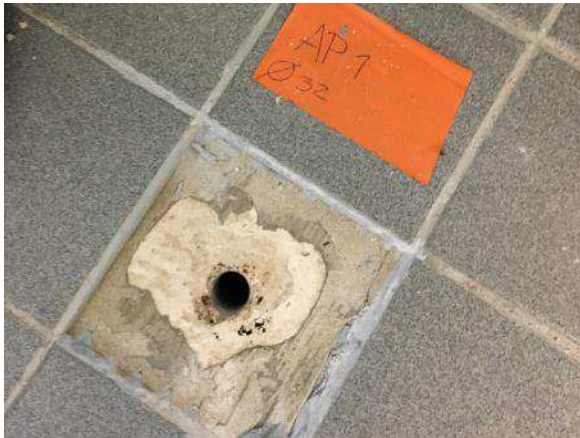
Kuva 16. Rakenneavaus 34 OT 3 luokan ikkunaseinän vieressä nurkassa.

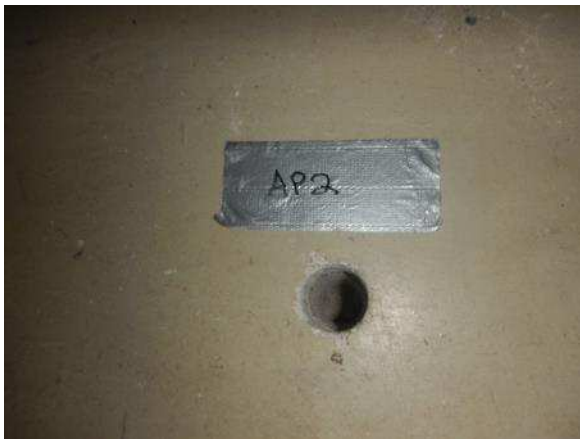
Kuva 17. Rakenneavaus Kiinteistöhoitajan tiloissa..

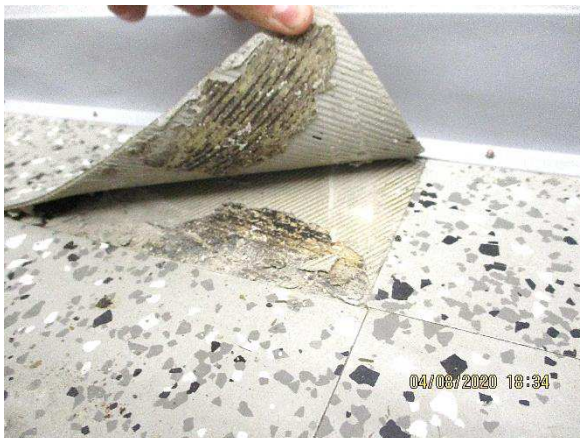
Kuva 19. Rakenneavaus AP3, käytävä 0019. Ohuen tasoitekerroksen alapinnalla on havaittavissa mustaa, asbestia sisältävää liimaa.

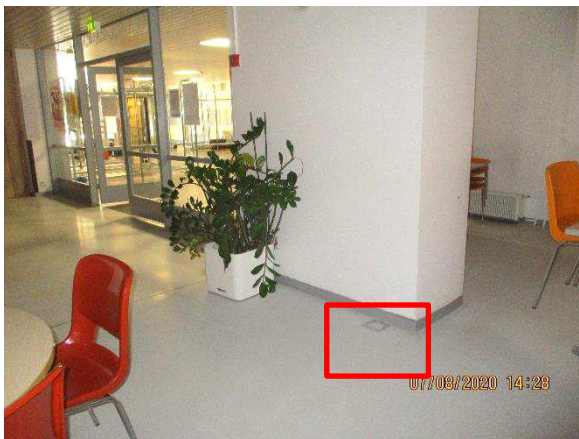
Kuva 27. Rakenneavaus AP 6 suoritettiin pilarin vierteen ruokalan sisääntulon lähelle.

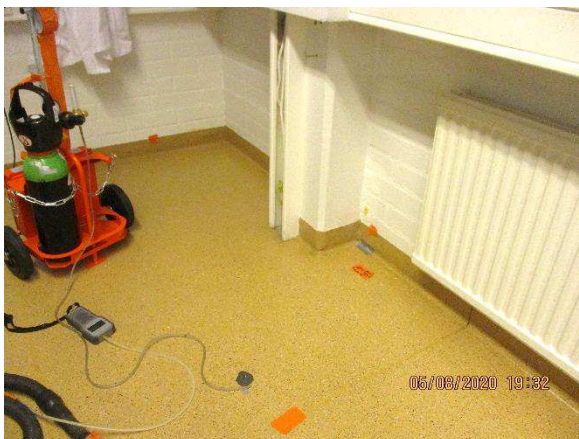
Kuva 29. Rakenneavaus AP7, tehtiin luokkaan 5. Fysiikka/Kemia.

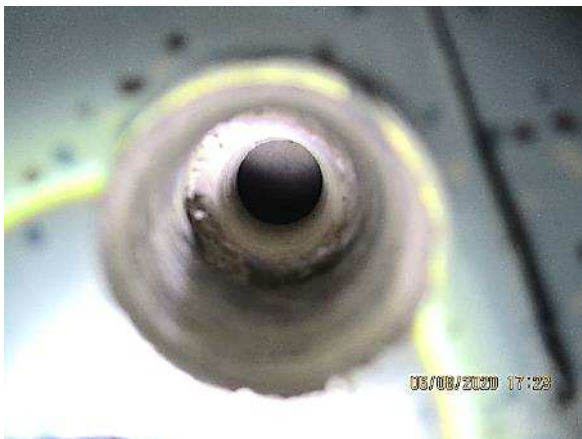
Kuva 37. Rakenneavaus AP10, Rakenneavaus rajautuu alla olevaan putkikanaaliin.

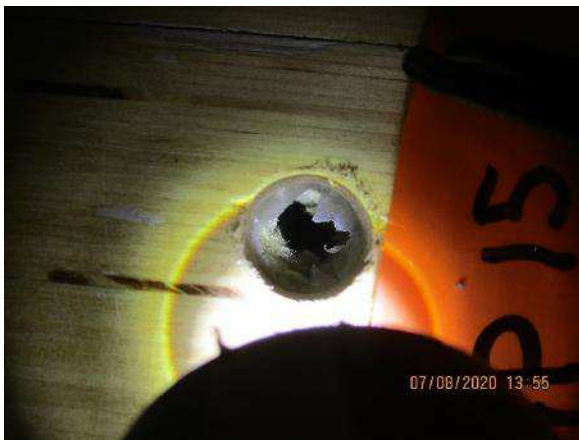
Kuva 44. Rakenneavaus AP15. Parketin alapinnalla on muovikalvo.

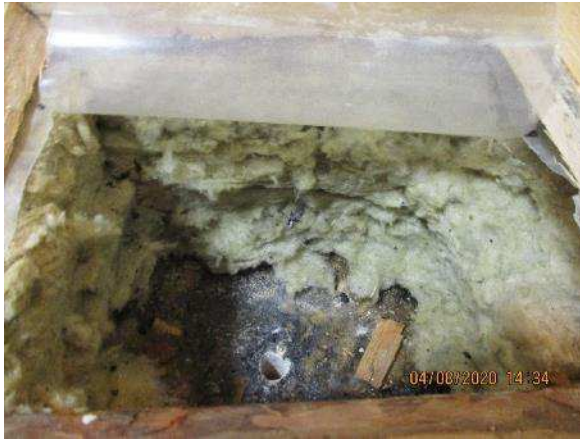
Kuva 46. Rakenneavaus AP 16. Rakenteessa on äänen- ja lämmöneristeenä mineraalivilla, josta otetussa mineraalivillaeristeestä havaittiin eriasteisia viitteitä vauriosta.

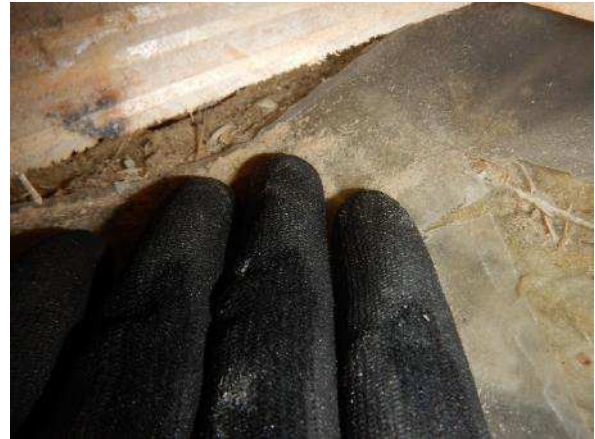
Kuva 47. Muovikalvo on asennettu rakenteeseen epätiivisti.

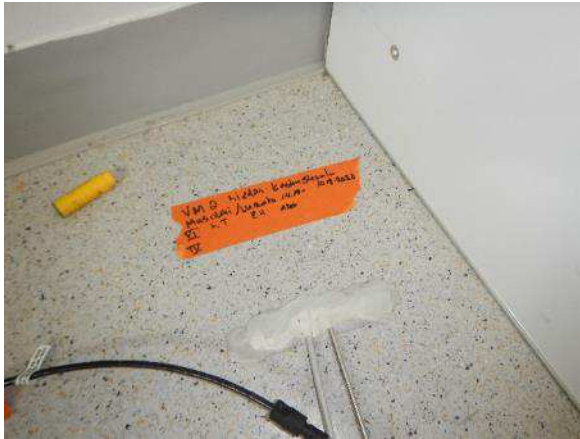
Kuva 51. Kuvassa viiltokosteusmittaus VM2, Musiikki/varasto-huoneessa. Viiltomittauksissa viillon kohta tiivistettiin vesihöyrytiivillä kitillä mittapään ala- ja yläpuolelta. Mittapään annettiin tasaantua 15-20 minuuttia ennen tuloksien lukemista.

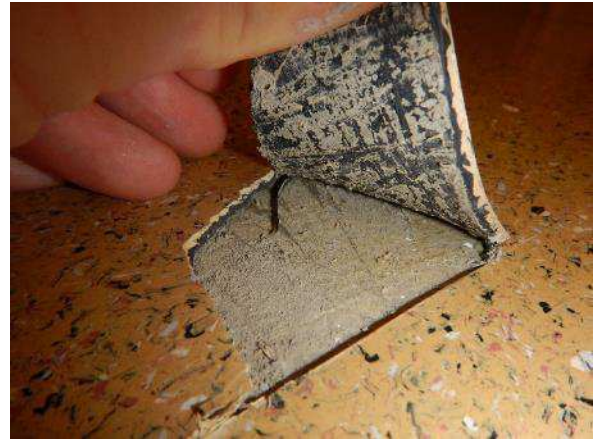
Kuva 52. VM1: 5 Fysiikka/kemia-luoka lattiamatossa tai sen kiinnitysliimassa ei havaittu poikkeavuuksia.

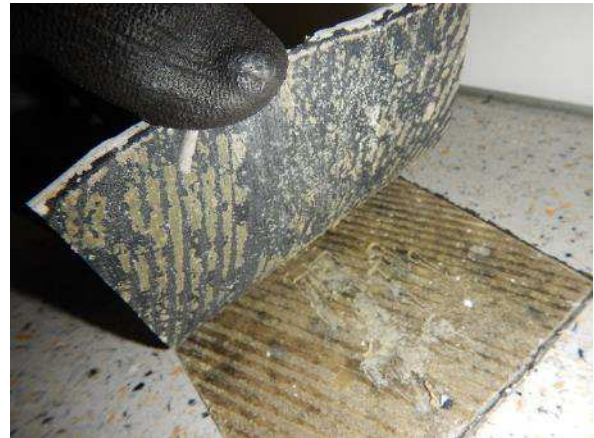
Kuva 54. VM2: Varasto/kielet-tilaan tehtiin viiltokosteusmittauksen vertailumittaus alueelle, jolla ei havaittu poikkeavuuksia pintakosteuksissa tai maatäytön kosteuspitoisuudessa. Lattiamatossa tai sen kiinnitysliimassa ei havaittu poikkeavuuksia.

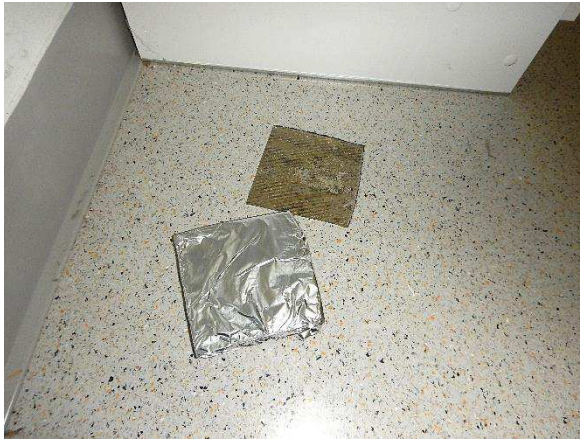
Kuva 55. VM2: Varasto/kielet-tilan muovimatosta otettiin vertailunäyte VOC-analysia varten.

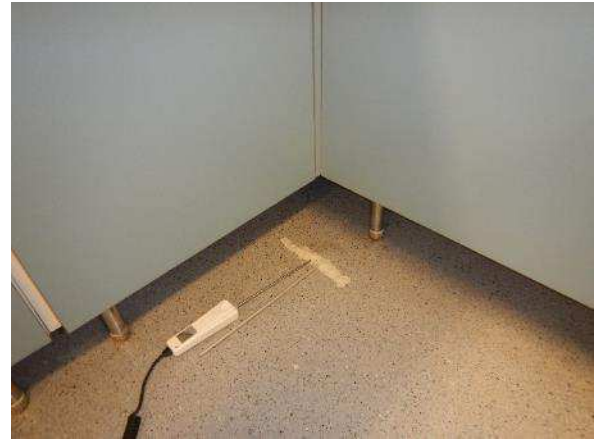
Kuva 56. VM3: 31 Kotitalous luokan kaapistojen alla havaittiin poikkeavia pintakosteuslukemia sekä rakeneavauksesta kosteutta alapohjan maatyössä

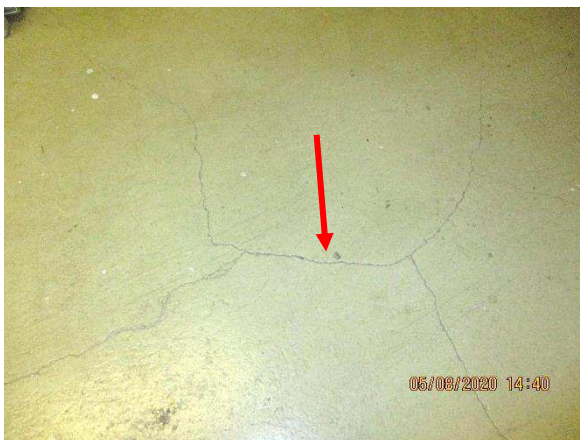
Kuva 65. Aistinvarainen havainto, kiinteistöhoitajan huone, 0-kr: Alapohjarakenteen pinnalla on havaittavissa halkeamia, jotka eivät todennäköisesti ole ilmatiiviitä.

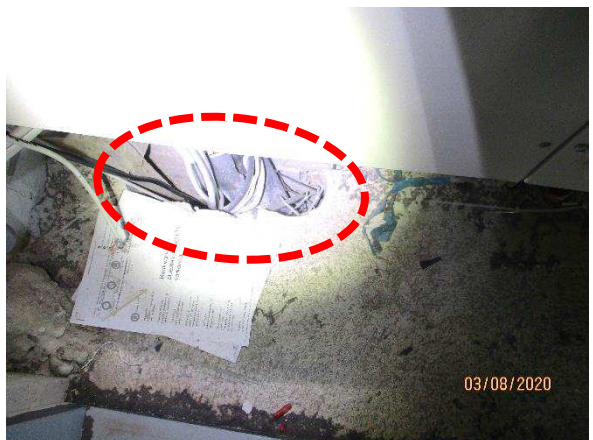
Kuva 66. Aistinvarainen havainto, sähkökaappi laajennusosan tuulikaapin yhteydessä, 1-kr: Sähkökaapeleiden läpiviennit alapohjaan eivät ole ilmatiiviitä.

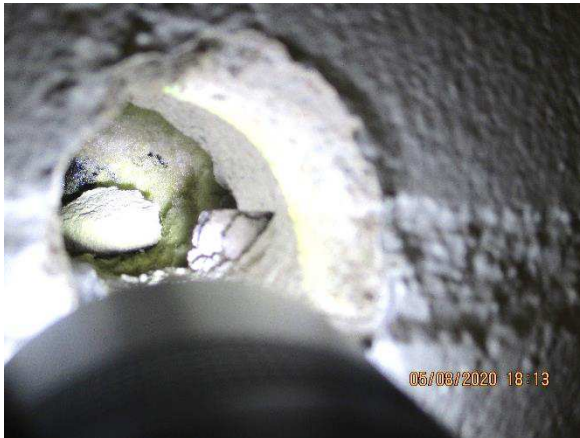
Kuva 70. Rakenneavaus US2. Rakenteessa on sisäkuorimuurauksen takana mineraalivillaeriste ja bitumisively vedeneriste.

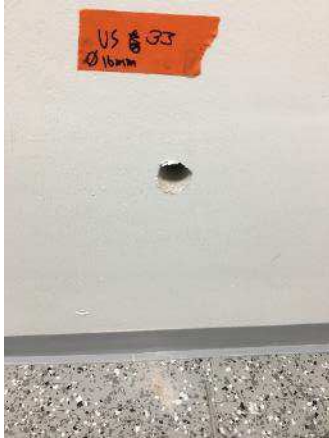
Kuva 71. Rakenneavaus US33 pyrittiin selvittämään vanhojen porrarakenteiden alapuolen rakennetta. Havaintojen perusteella porrarakenne on massiivibetonirakenteinen,

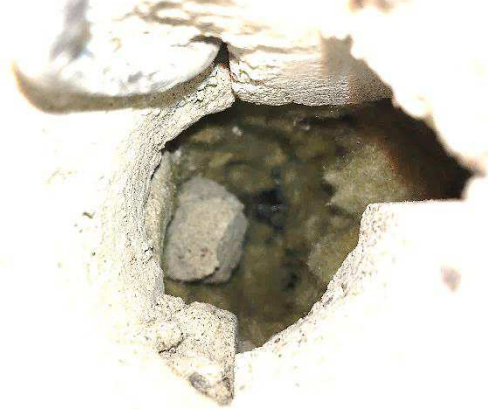
Kuva 72. Sisäkuorimuurauksen takana on lämmöneristeenä mineraalivilla, jossa havaittiin laboratorioanalyysissä heikko viite vauriosta.

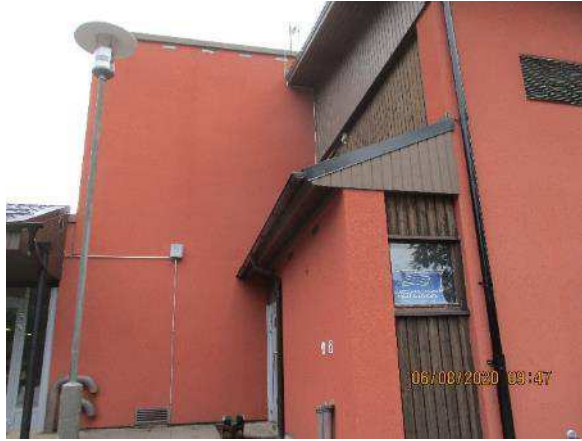
Kuva 80. Liikuntasalin ja keittiön julkisivut ovat hyväkuntoisia, havaintojen perusteella julkisivurappaukset on uusittu lähivuosien aikana.

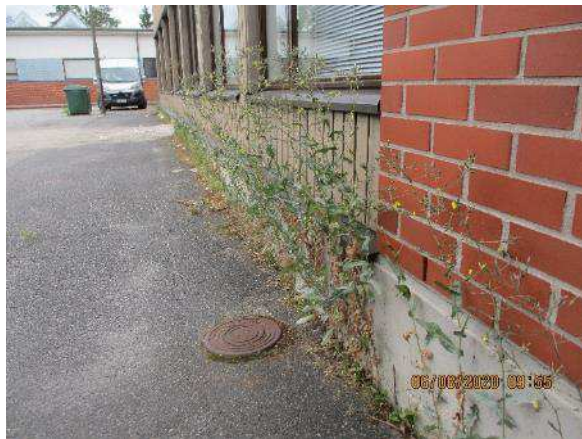
Kuva 82. Ruokalan sokkelinvierustalla kasvaa rikkakasvillisuutta, joka lisää sokkelirakenteen kosteusrasitusta.

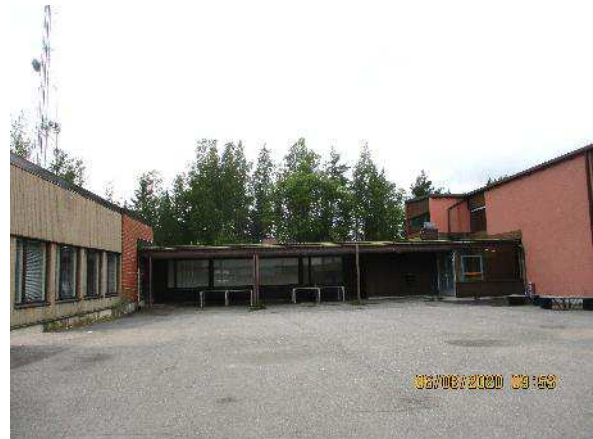
Kuva 83. Ruokala- ja liikuntasalin yhdistää kaksi kerroksiseen luokkasiipeen matalampi käytävä- ja luokkiosa.

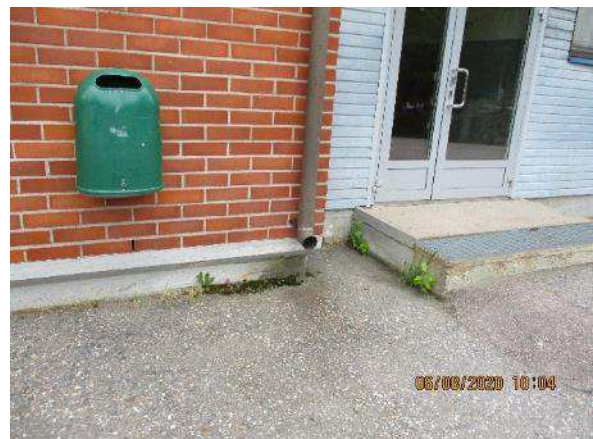
Kuva 89. Laajennusosan sadevedet ovat aikaisemmin ohjautuneet syöksytorstista sokkelinvierustoille. Tutkimusten aikana sadevesien ohjausjärjestelmään tehtiin korjaustoimenpiteitä. Sokkelin vierustalle ohjautuneet sadevedet ovat lisänneet ajan saatossa sokkelirakenteen kosteusrasitusta.

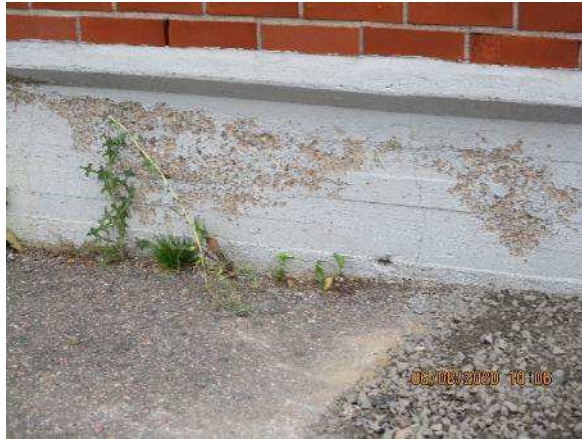
Kuva 90. Laajennusosan sokkelin maalipinta hilseilee alustastaan.

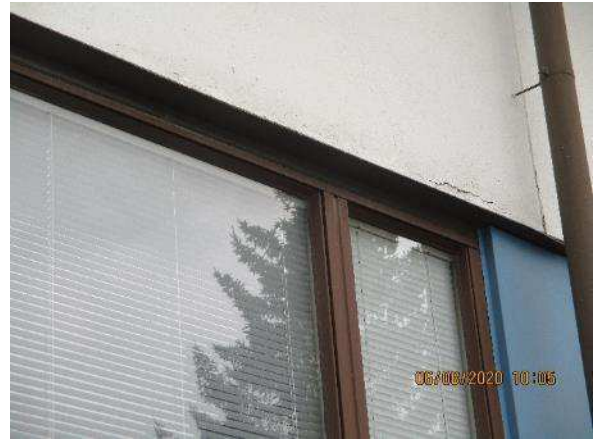
Kuva 91. Ikkunoiden yläpuolella on paikoin havaittavissa halkeamia julkisivulevytyksessä.

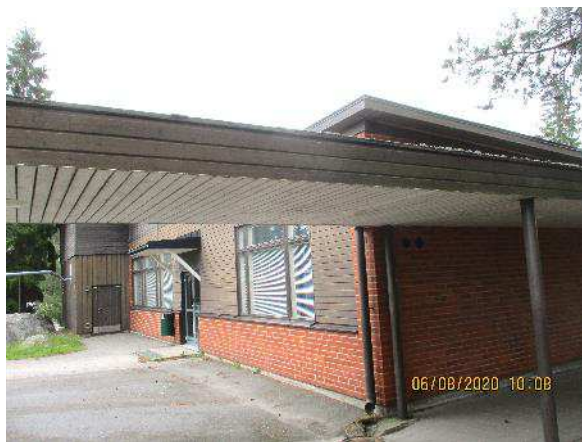
Kuva 92. Pajarakennuksen sadevedet ohjautuvat loiskekivetyksen kautta sadevesikaivoihin, joissa havaittiin paikoin roskia.

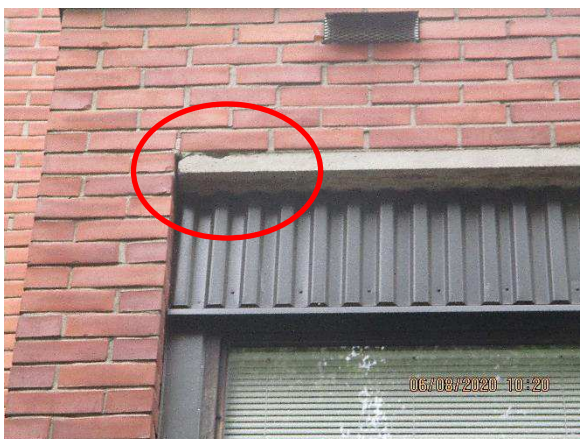
Kuva 100. Ikkunanylityspalkeissa on havaittavissa halkeamia.

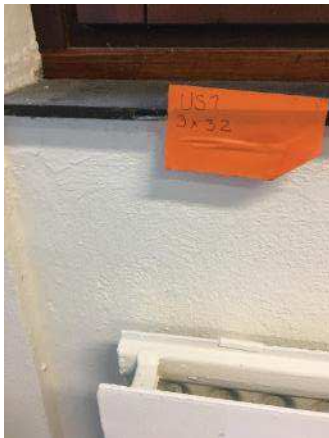
Kuva 105. Rakenneavaus tehtiin ikkunan alapuolelle.

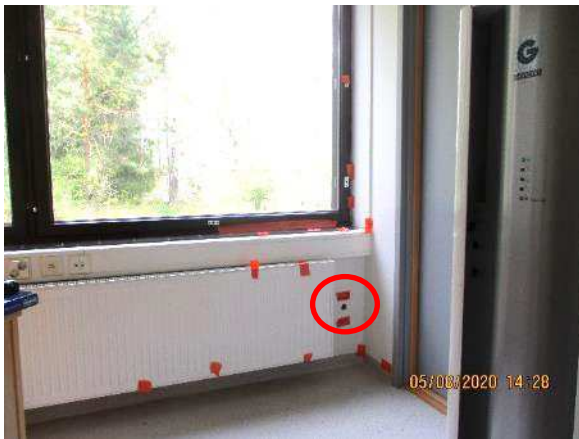
Kuva 110. Rakenneavaus US5 tehtiin kuraattorin työhuoneeseen kuvaan merkitylle kohdalle.

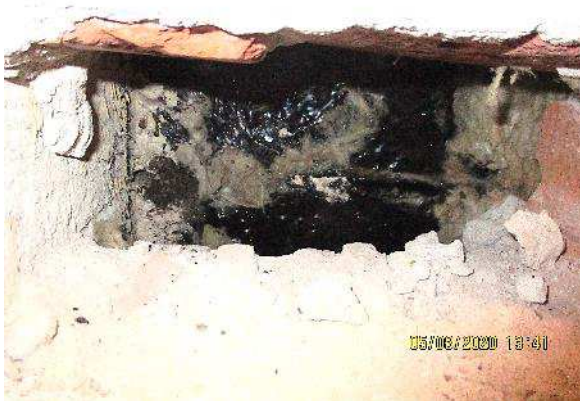
Kuva 115. Rakenneavaus US6 tehtiin kotitalousluokkaan 31.

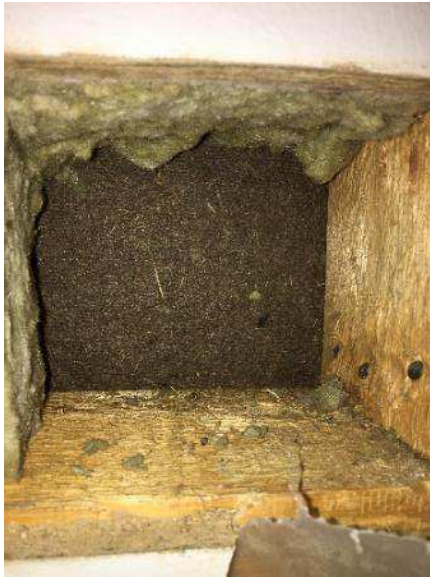
Kuva 119. Rakenneavaus tehtiin musiikkivarastoon ikkunan yläpuolelle.

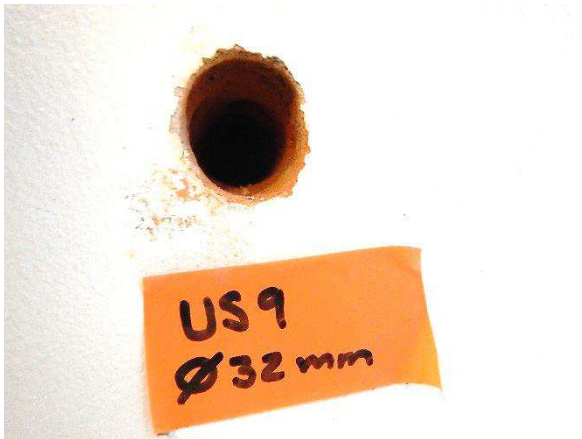
Kuva 122. Rakenneavaus tehtiin poraamalla ikkunan alle.

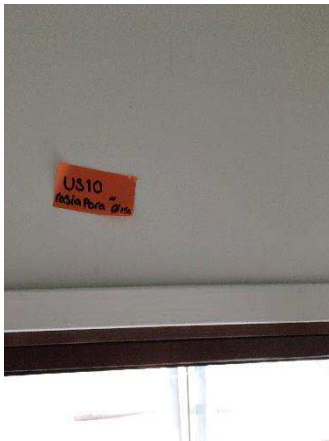
Kuva 124. Rakenneavaus US10 tehtiin ikkunan yläpuolelle.

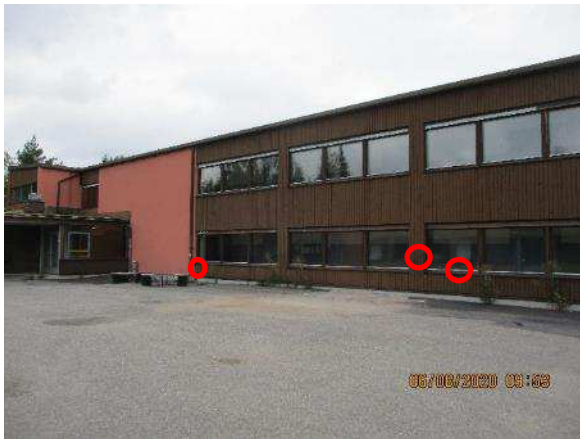
Kuva 128. Yleiskuva, johon merkittynä rakenneavauskohdat

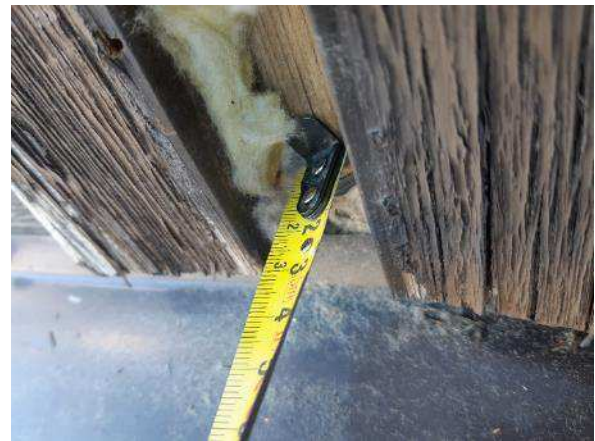
Kuva 133. Ikkunatilkkeenä on avausalueella käytetty
mineraalivillaeristettä, josta otetusta näytteestä ei ha-
vaittu mikrobivaurioviitettä.

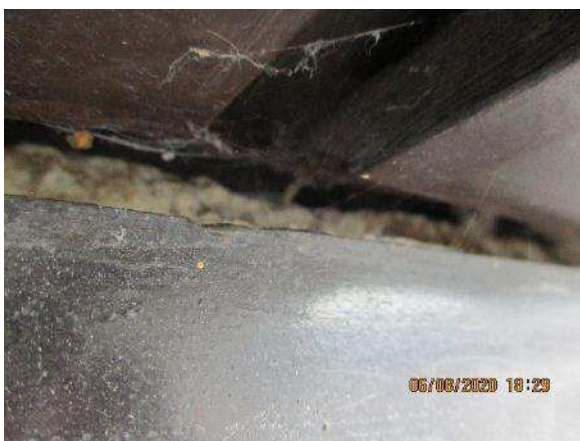
Kuva 134. Rakenneavaus US35 tehtiin sisäpuolelta.
Avauskohdassa rakenne on epätiivis.

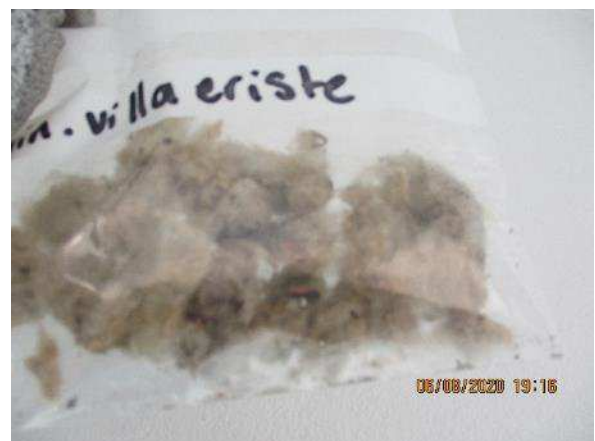
Kuva 135. Rakenteesta otettiin mikrobimateriaalinäyte
laboratorioanalyysia varten, analyysissa havaittiin viite
mikrobivauriosta.

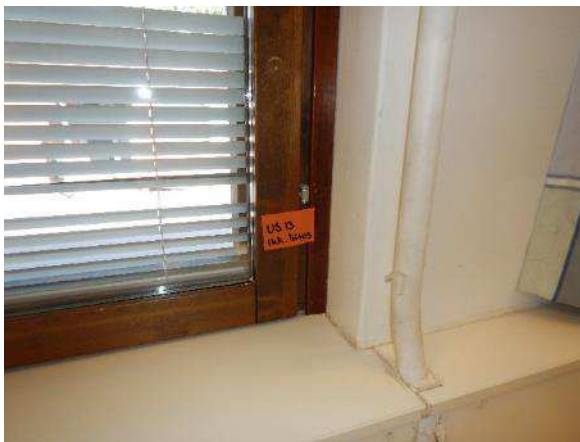
Kuva 136. Rakennusavaus tehtiin ikkunan ja pilarin liittymään.

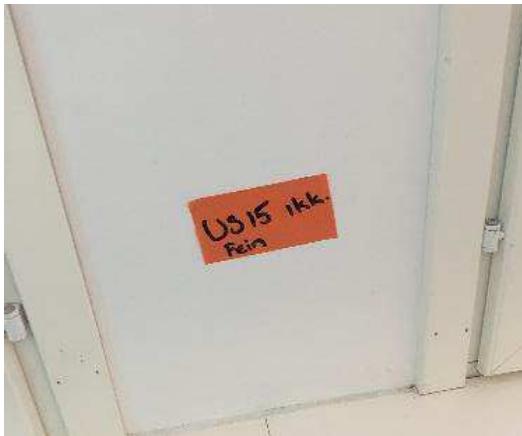
Kuva 142. Rakenneavaus tehtiin ruokalan ulkoseinälinjalle ikkunoiden väliin.

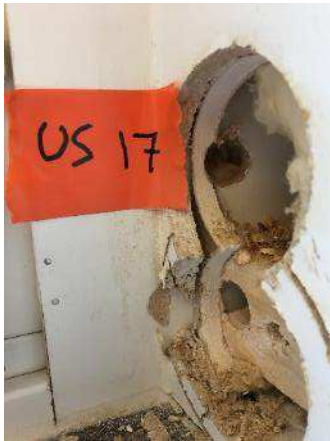
Kuva 148. Rakenneavaus tehtiin Apulaisrehtorin ja Rehtorin huoneiden väliseen väliseinän ikkunaliittymään.

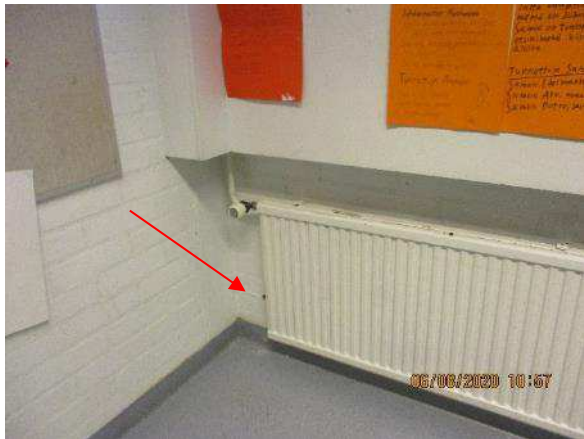
Kuva 151. Rakenneavaus US 18 tehtiin 14. Uskonto luokkaan kuvaan merkittyyn kohtaan.

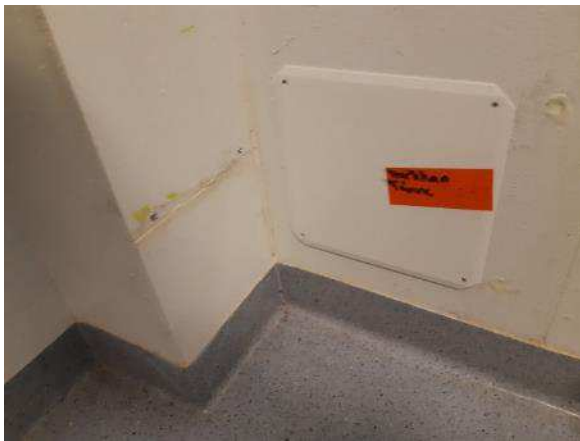
Kuva 160. Rakenneavaus US 22 tehtiin ulkoseinään vanhaan rakenneavaukseen.

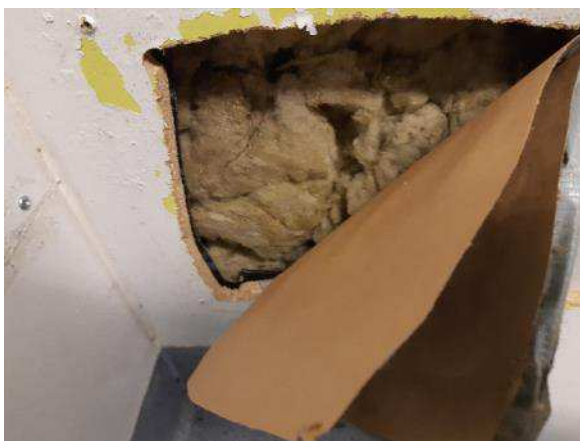
Kuva 162. Lastulevyn takana on kaksi kerrosta muovipinnoitteista pahvia tai pahvi on limitetty nurkassa.

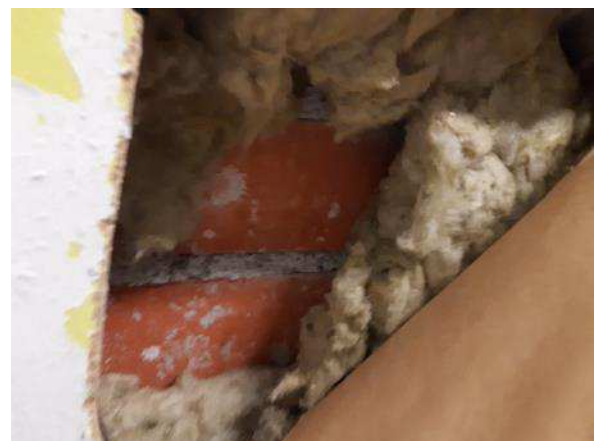
Kuva 163. Mineraalivillaeristeen takana on tiilimuuraus.

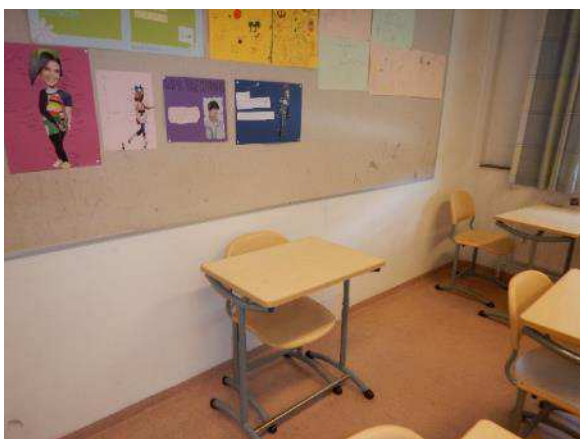
Kuva 165. Rakenneavaus tehtiin luokan päätyseinään.

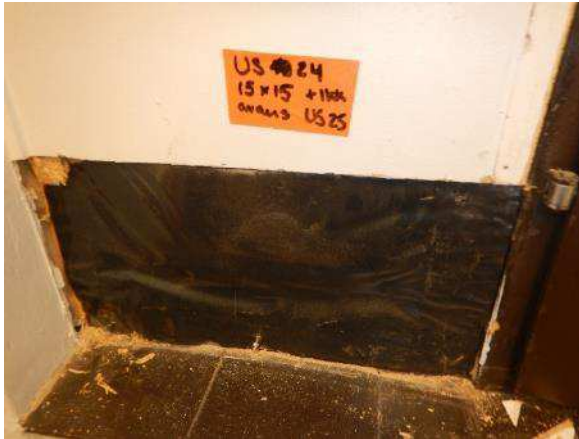
Kuva 167. Rakenneavaukset tehtiin ikkunan ja pilarin välissä olevaan levyrakenteeseen.

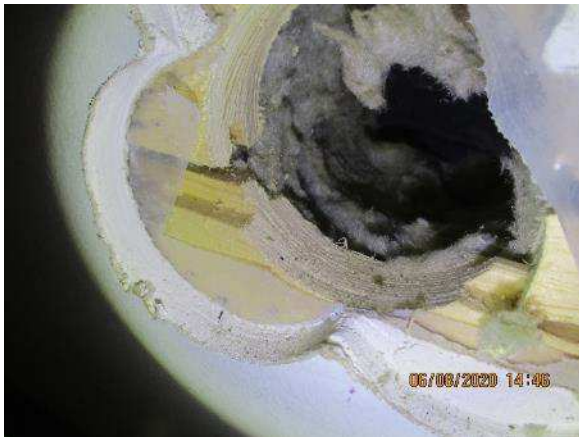
Kuva 174. Rakenneavaus US 28. Höyrynsulku-
muovin ulkopinnalla on ponttilaudoitus.

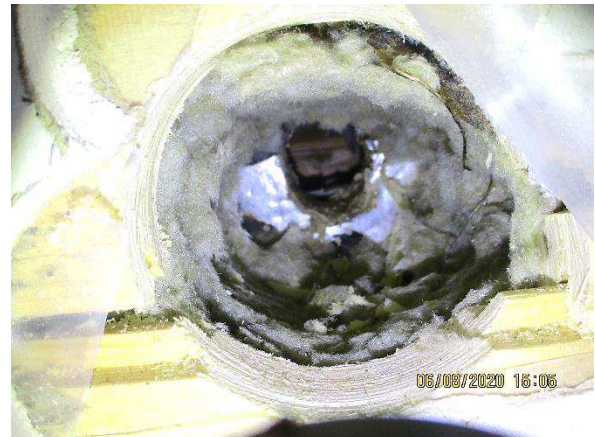
Kuva 175. Ponttilaudoitus on kahden tiiviin rakenne-
kerroksen välissä, joka voi ajansaatossa aiheuttaa ra-
kenteen vaurioitumisen.

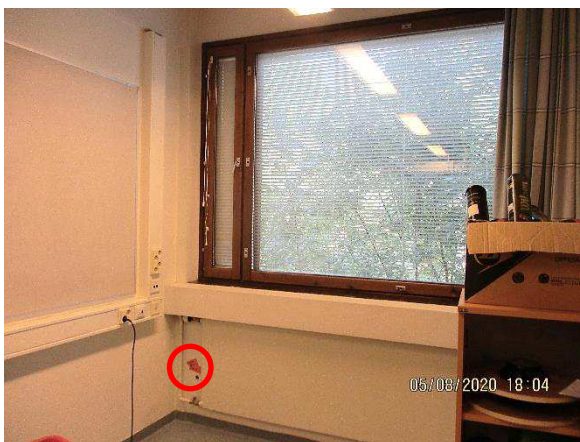
Kuva 176. Rakenneavaus US30 tehtiin kuvaan merkittyyn kohtaan.

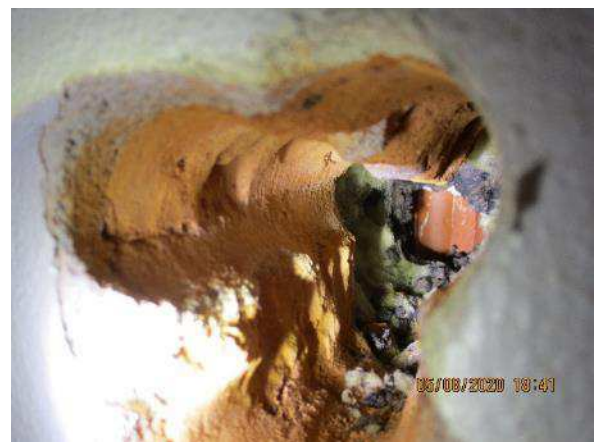
Kuva 177. Rakenneavauksesta US30 otettiin mikrobimateriaalinäytteet laboratorioanalyysiä varten. Näytteissä ei havaittu viitettä vauriosta.

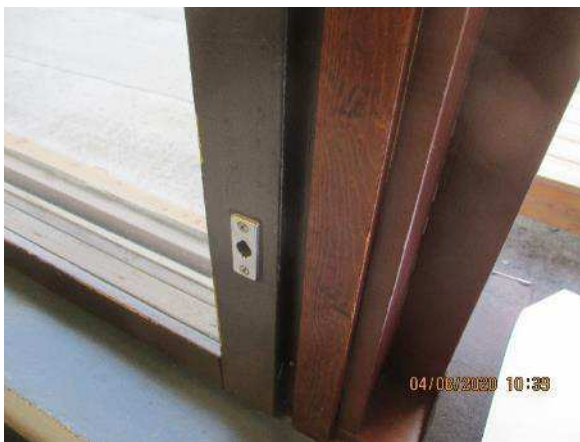
Kuva 178. Rakenneavaus US 31 ikkunaliitos.

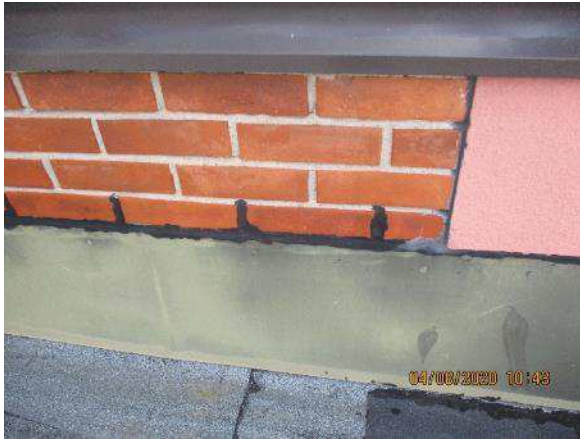
Kuva 180. Julkisivumuurauksessa ei ole tuulettumisen mahdollistavia avoimia pystysaumoja.

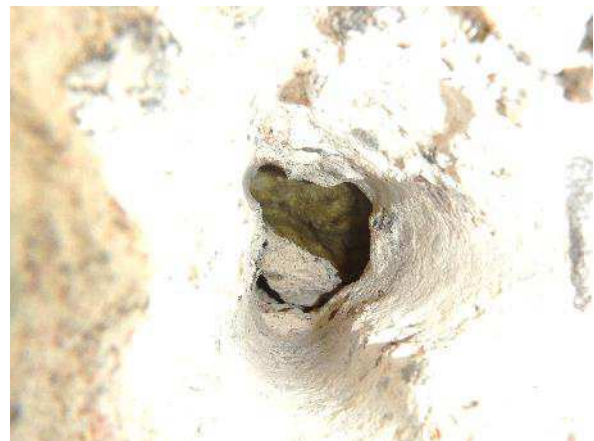
Kuva 183. Rakenneavauksesta oli aistittavissa mikrobiperäinen haju ja mineraalivillaeristeestä otetusta näytteestä havaittiin viite mikrobivauriosta.

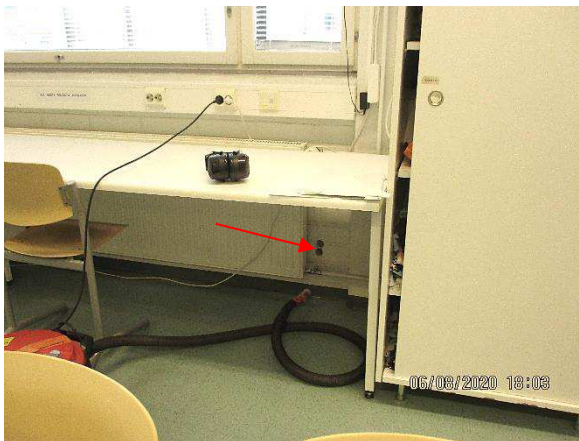
Kuva 184. Rakenneavaus US 27 tehtiin tekstiilityön luokkaan kuvaan merkittyn kohtaan.

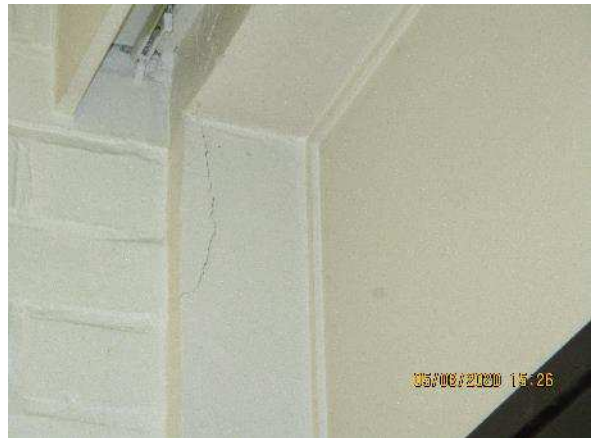
Kuva 196. MAK3: Ilmavuotokohta ulkoseinän yläosan halkeamassa.

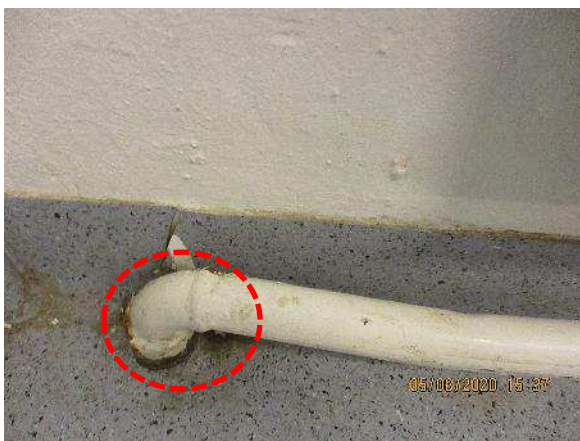
Kuva 197. MAK3:Lämmitysputken läpiviennissä havaittiin pistemäinen epätiiveyskohta. Lisäksi patterikiinnikkeissä havaittiin pistemäistä ilmavuotoa.

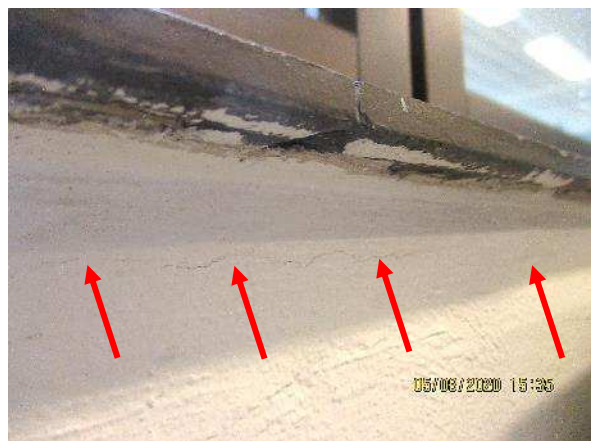
Kuva 198. MAK3: Ulkoseinällä olevassa halkeamassa havaittiin ilmavuotoa. Lisäksi ulkoseinän ja ikkunan liitoksessa havaittiin ilmavuotoa laaja-alaisesti.

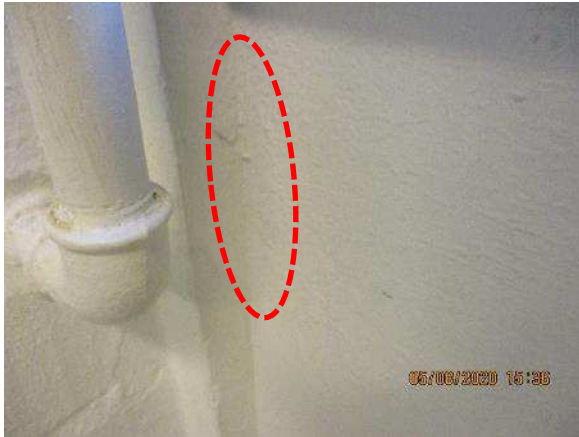
Kuva 199. MAK3: Patterisyvennyksen liitoskohdassa havaittiin ilmavuoto.

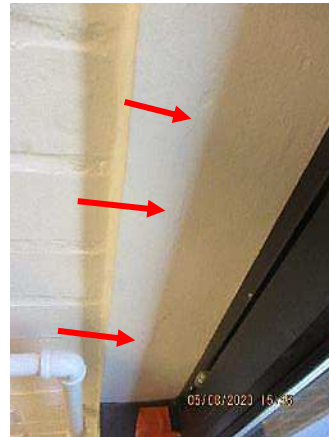
Kuva 200. MAK3 Ikkunasyvennyksessä olevassa halkeamassa havaittiin ilmavuotoa

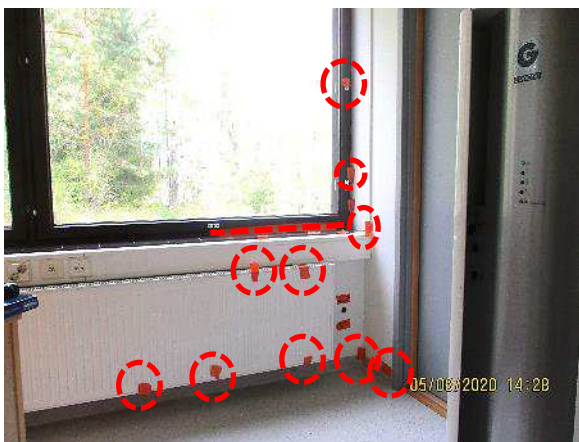
Kuva 201. Kuraattori, MAK5: Alueella havaitut ilmavuotokohtat merkittynä kuvaan.

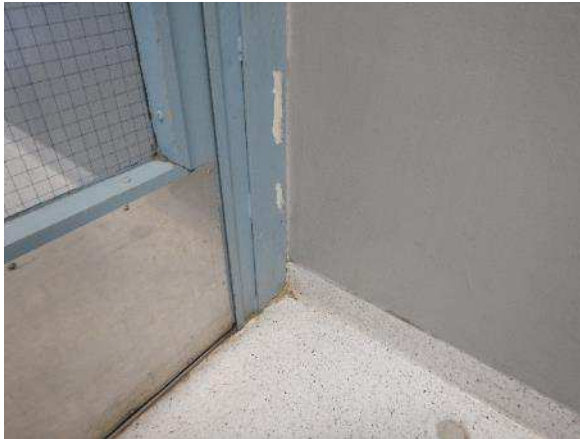
Kuva 229. Rakenneavaus VP 1 1030 käytävällä WC-tilojen ulkopuolella.

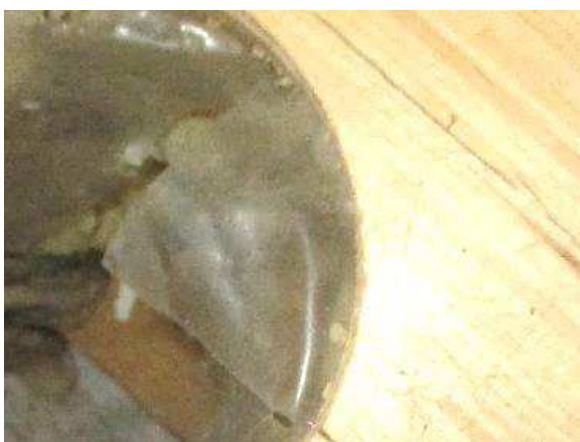
Kuva 231. Rakenneavaus VP2 tehtiin liikuntasaliin aulan puoleiselle sivustalle.

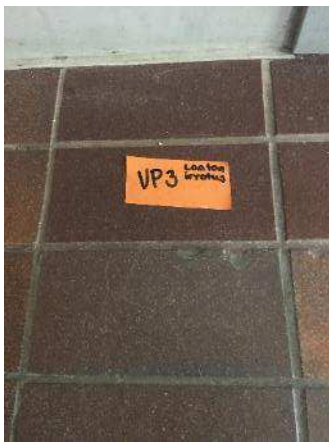
Kuva 233. Rakenneavaus tehtiin Aulaan sisäänkäynnin viereen.

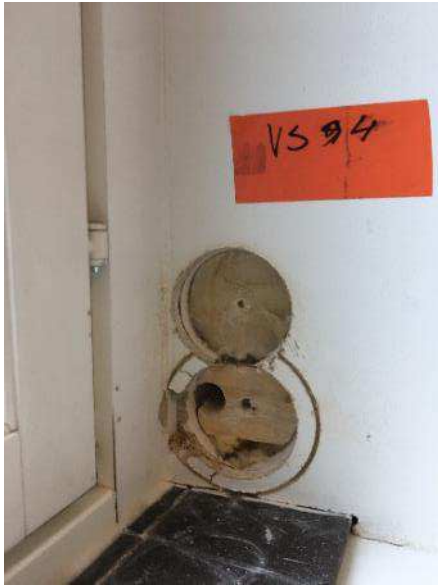
Kuva 261. Rakenneavaus tehtiin väliseinärakenteeseen ikkunan viereen.

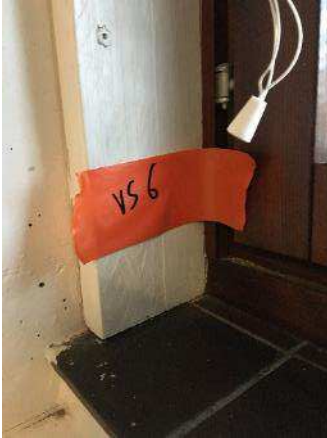
Kuva 269. Rakenneavaus tehtiin luokkien väliseen levyrakenteeseen ikkunaliittymässä

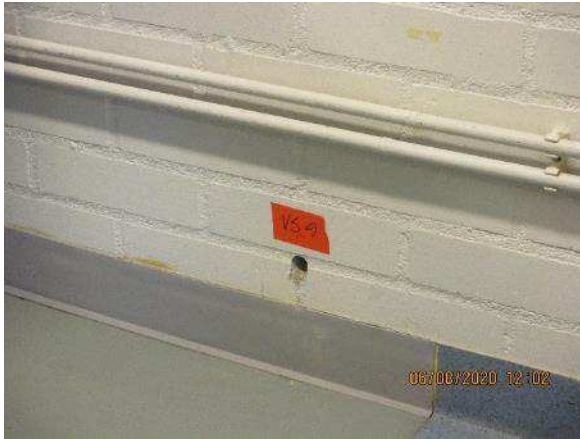
Kuva 275. Rakenneavaus tehtiin 4 Fysiikka/kemia ja 1048 siivousvaraston väliseinään, joka on vanha ulkoseinä.

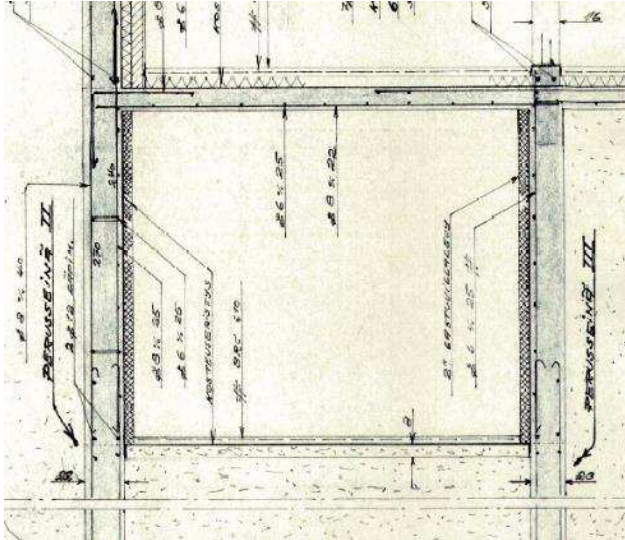
Kuva 287. Putkikanaalin 1 rakenne kellarin käytävän alapuolella.

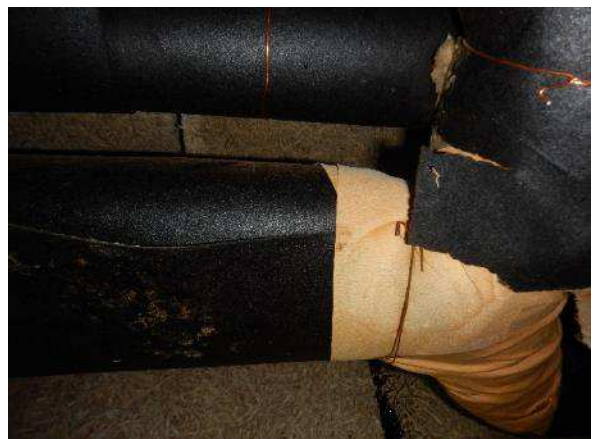
Kuva 299. Pajan putkikanaalin putkieristeiden pinnalla olevassa tervapaperissa havaittiin asbestia.

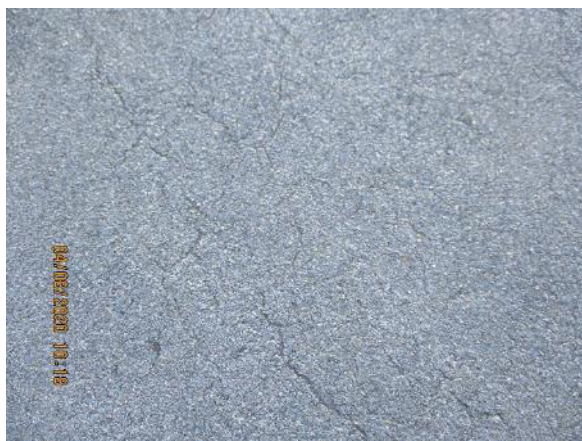
Kuva 320. Vesikatteen pinnalla on havaittavissa halkeamia.

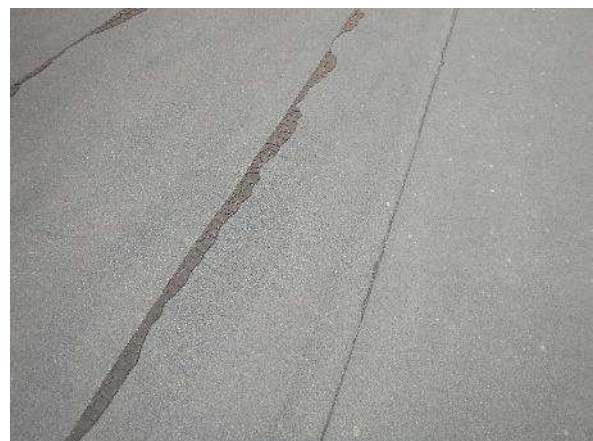
Kuva 321. Vesikatteen limityksien bitumisaumoissa on havaittavissa halkeamia.

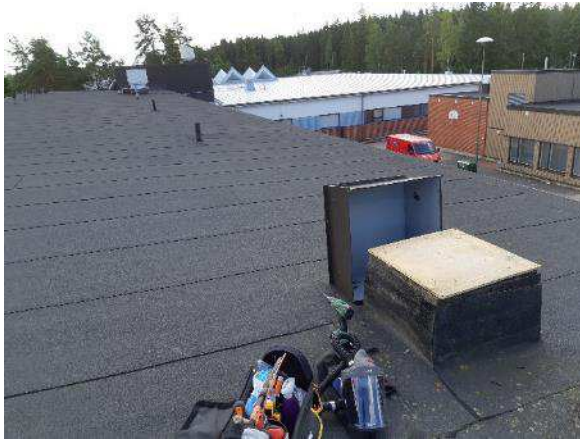
Kuva 322. Vesikatolla ei ole yläpohjatilaan johtavia tarkastusluukkuja.
