Tutkimusraportti WO-00824778
26.10.2020

Sisäilma- ja kosteustekninen kuntotutkimus

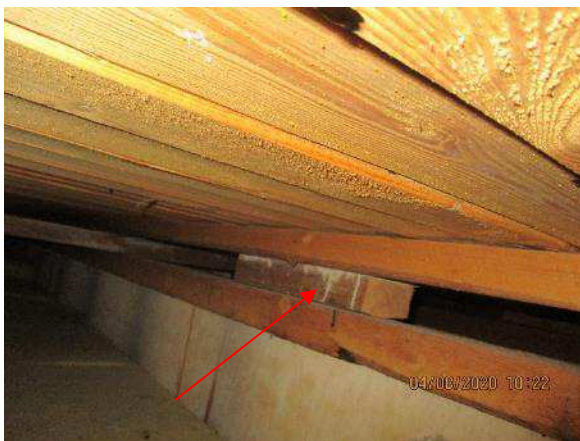
Kuva 326. Yläpohjatilassa ei havaittu viitteitä puutteellisen tuuletuksen aiheuttamista puurakenteiden vaurioista. Tukirakenteissa on käytetty muottilaudoituksia, joiden pinnalla on havaittavissa betoni- ja sementtijäämiä.

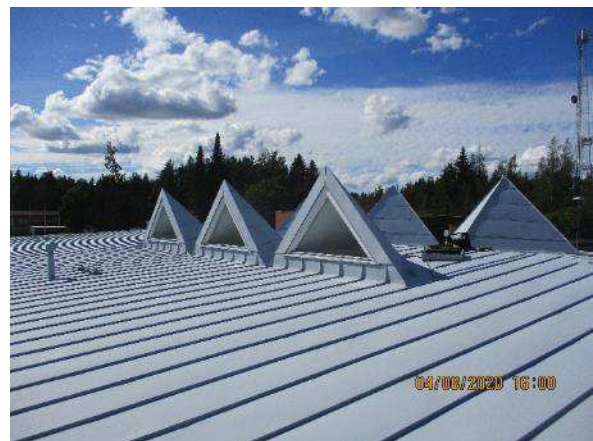
Kuva 327. Yleiskuva laajennusosan vesikatolta.

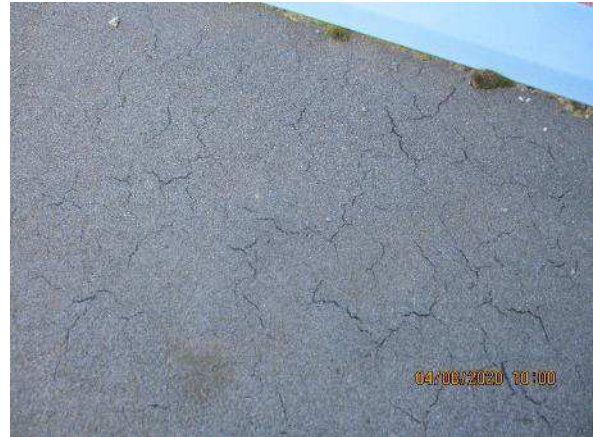
Kuva 335. Vesikatossa on havaittavissa halkeamia.

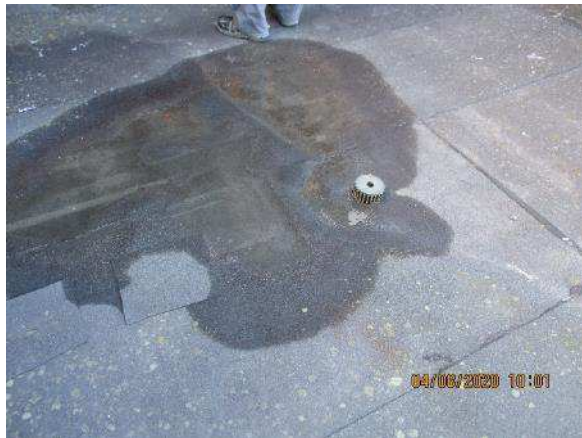
Kuva 336. Vesikatteen pinnalla on havaittavissa viitteitä sadevesien lammikoitumisesta.

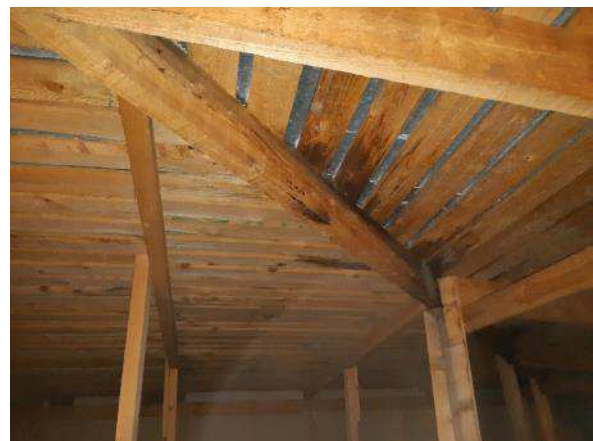
Kuva 339. Vesikatteen puuosissa havittiin paikallisesti kattovuodosta aiheutuneita vaurioita.

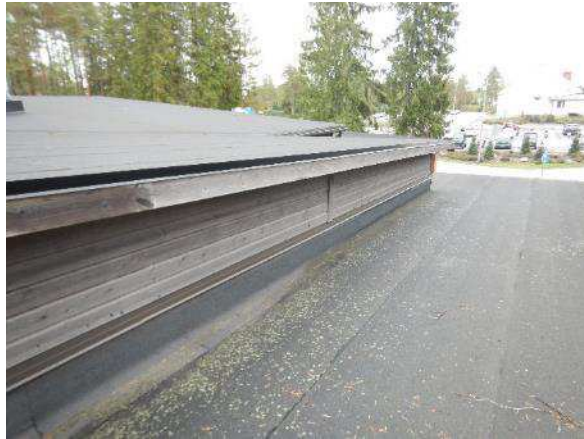
Kuva 340. Pajarakennuksen alkuperäisen vesikatteen päälle on rakennettu korotusosa, jonka sisäpuolella sijaitsee ilmanvaihtokanavistoja ja -puhaltimia.

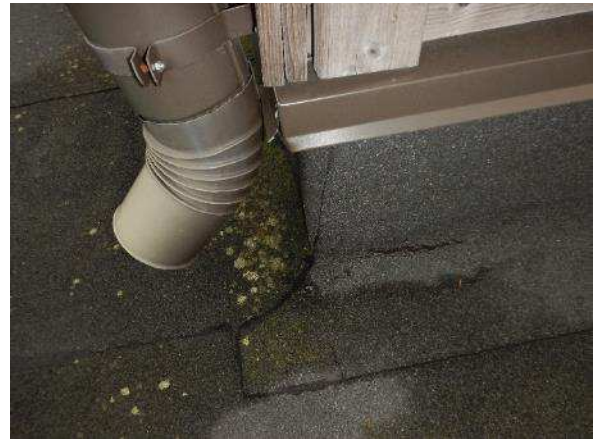
Kuva 343. Pajarakennuksen sadevesien ohjaus aiheuttaa kosteusrasitusta alkuperäiselle vesikatteelle.

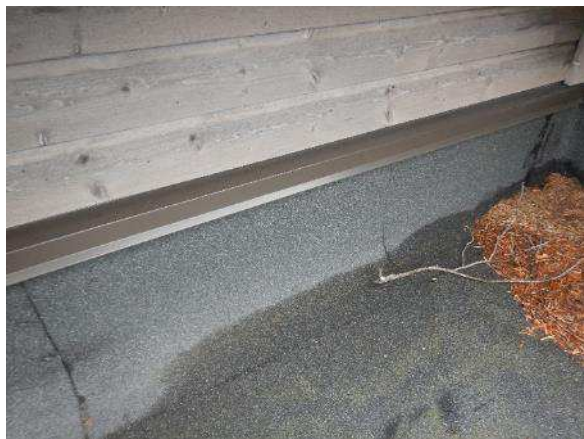
Kuva 344. Pajarakennuksen vesikatteen ylösnostostoissa ei havaittu halkeamia tai puutteita tiivistyksissä.

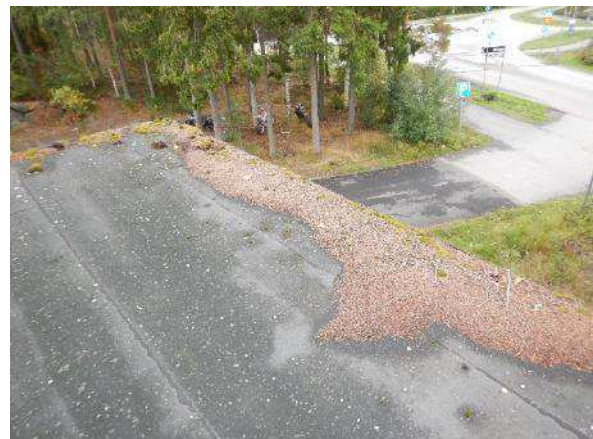
Kuva 345. Pajarakennuksen vesikatolla havaittiin sammalkasvustoa. Lisäksi neulaset ja muut roskat kasaantuvat vesikatteen reunoille aiheuttaen kosteuskuormitusta.

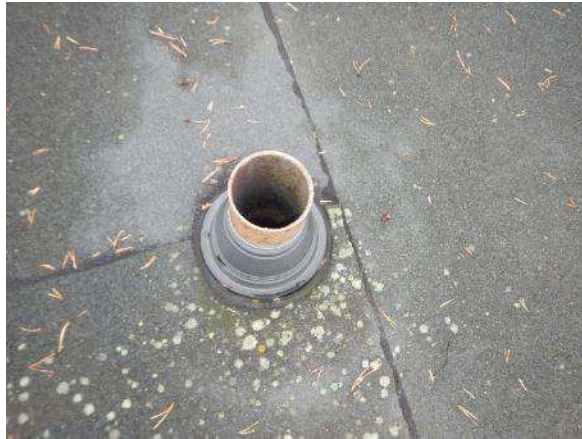
Kuva 346. Pajarakennuksen läpivienneistä puuttui paikoin sadehattuja.

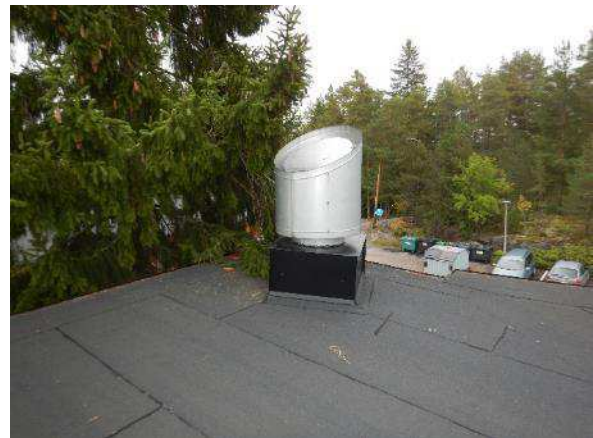
Kuva 349. Osittain vesikaton päälle ulottuva puu aiheuttaa kosteuskuormitusta räystäsalueen ja läpiviennin saumakohtiin.

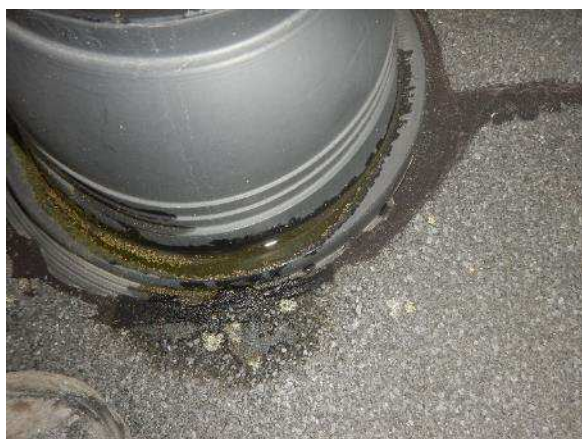
Kuva 350. Yleiskuva pajarakennuksen vesikatteen läpiviennistä.

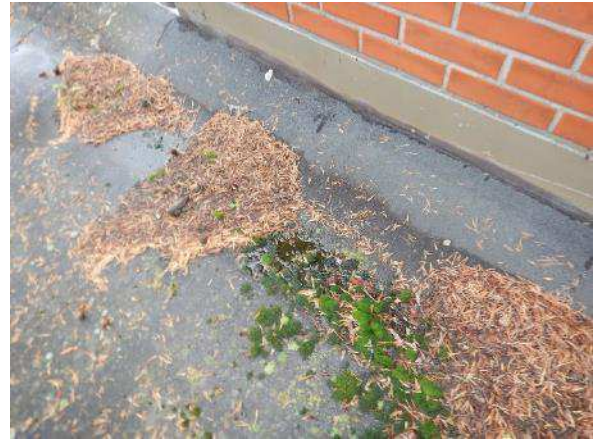
Kuva 353. Veden lammikoituminen voi aiheuttaa kosteusrasitusta ulkoseinärakenteille, mikäli ylösnosto ei ole tiivis.

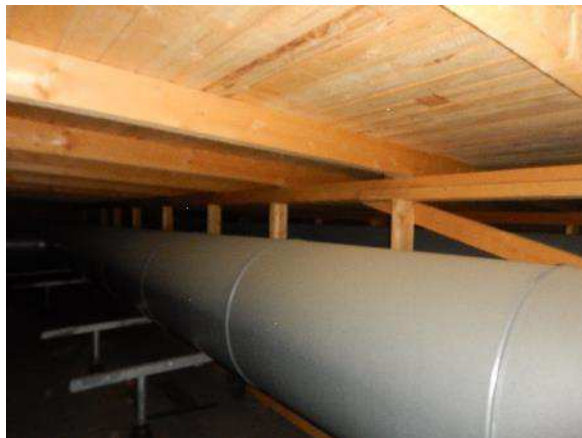
Kuva 354. Pajarakennuksen korotusosan sisällä on ilmanvaihtohormoja. Yläpohjatilassa ei havaittu viitteitä puutteellisen tuuletuksen aiheuttamista puurakenteiden vaurioista eikä vesivuotojälkiä.

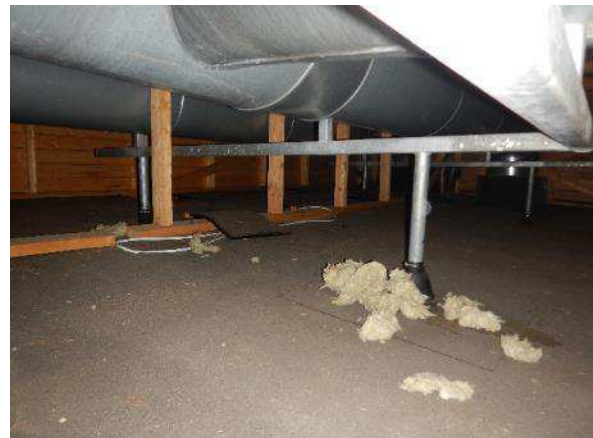
Kuva 355. Pajarakennuksen korotusosan yläpohjatilassa oli rakennusaikaista jätettä.

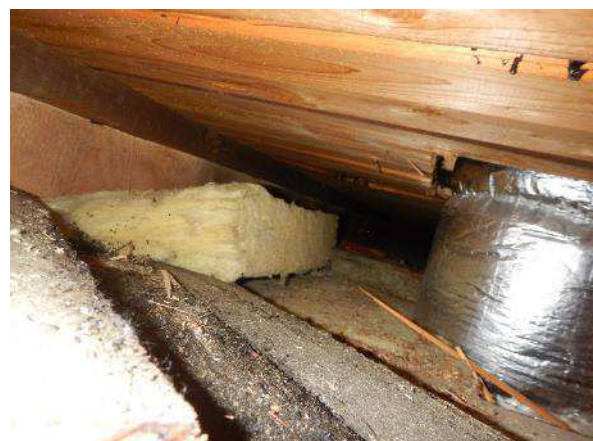
Kuva 363. Alkuperäisen vesikatteen aluslaudoituksessa ei havaittu viitteitä puutteellisen tuuletuksen aiheuttamista puurakenteiden vaurioista.

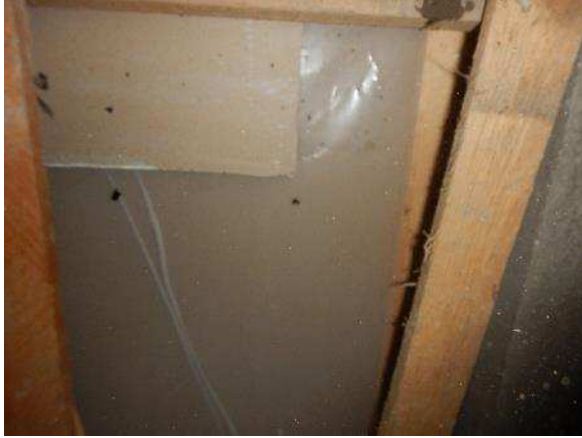
Kuva 364. Rakennuksen keskiosalla yläpohjaeristeen alapuolella havaittiin höyrynsulkumuovi.

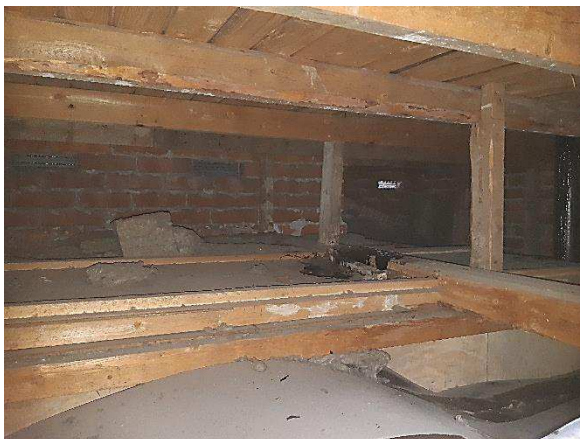
Kuva 367. Rakenneavaus YP1 tehtiin aulaan 1006 ja kuraattori 1008 alueelle.

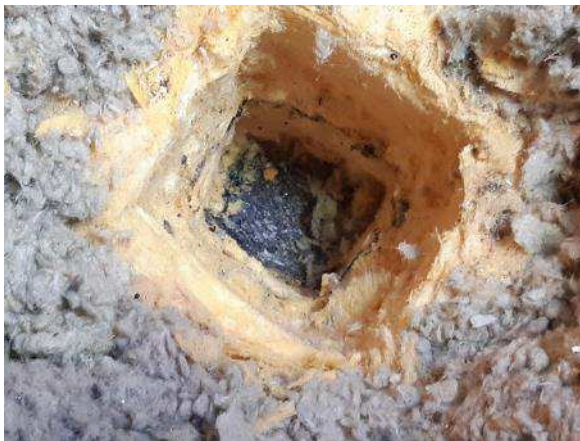
Kuva 369. Rakenneavaus YP2. Rakenne koostuu useasta bitumisively- ja eristekerroksesta. Bitumisivelyiden välissä oleva mineraalivillaeriste on kahden tiiviin vedeneristekerroksen välissä.

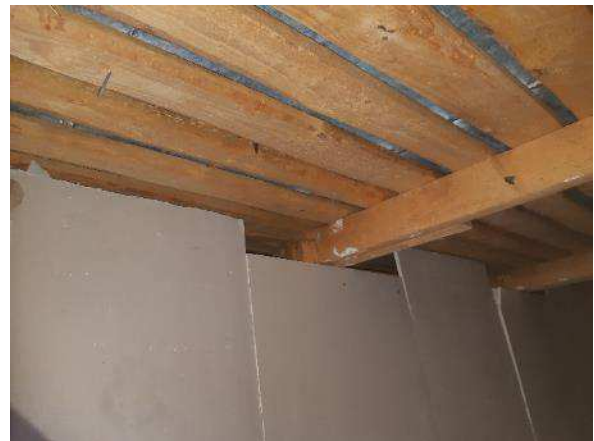
Kuva 370. Aluslaudoituksessa ei havaittu viitteitä vaurioitumisesta. Palokatko on epätiivis.

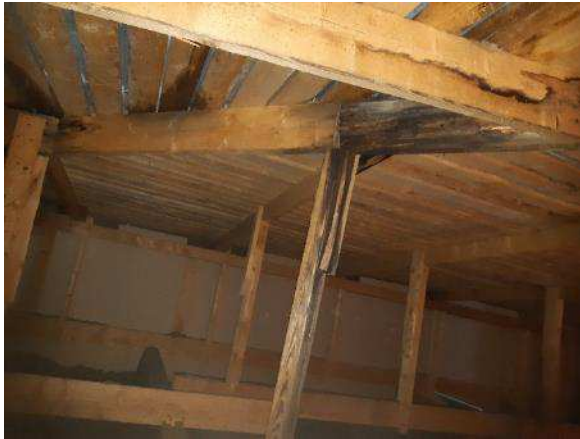
Kuva 371. Yläpohjatilassa on havaittavissa kattovuodosta aiheutuneen kosteuden aiheuttamia vaurioita.

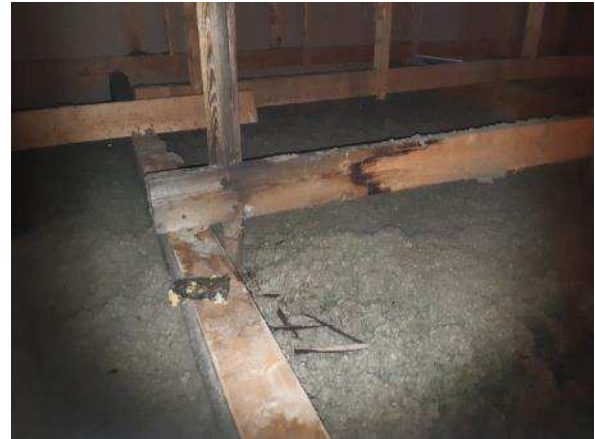
Kuva 372. Yläpohjatilan kosteusvaurioituneita puurakenteita.

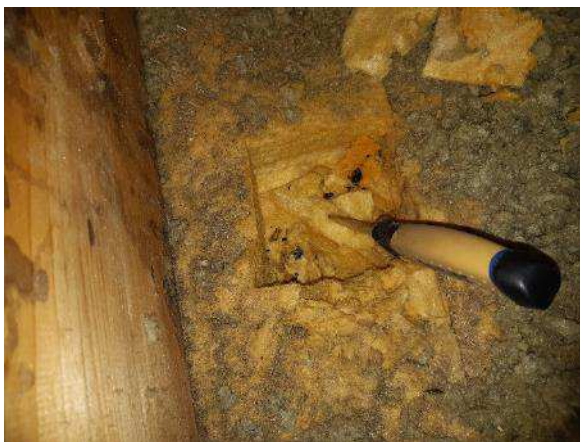
Kuva 373. Rakenneavaus YP3 tehtiin havaitulle vuotoalueelle.

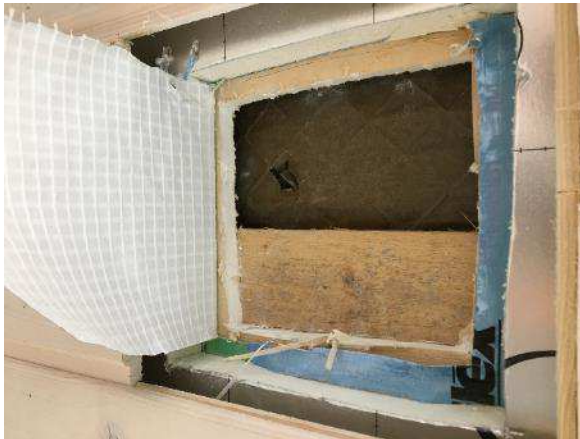
Kuva 377. Rakenneavaus YP4 tehtiin käytävään 1030.

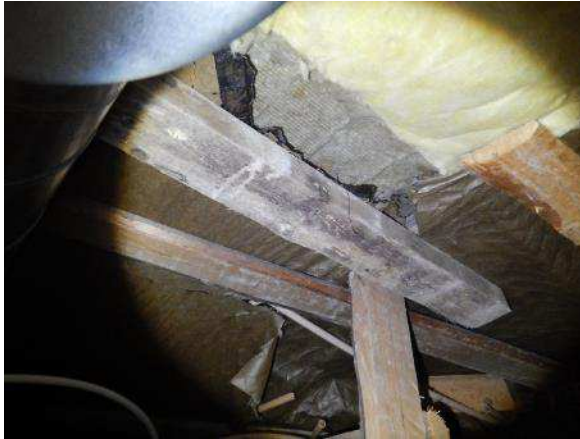
Kuva 378. Rakenneavaus YP6 tehtiin pajarakennuksen yläpohjarakenteeseen alakautta. Ilmansulun havaittiin puuttuvan paikoin rakenteesta.

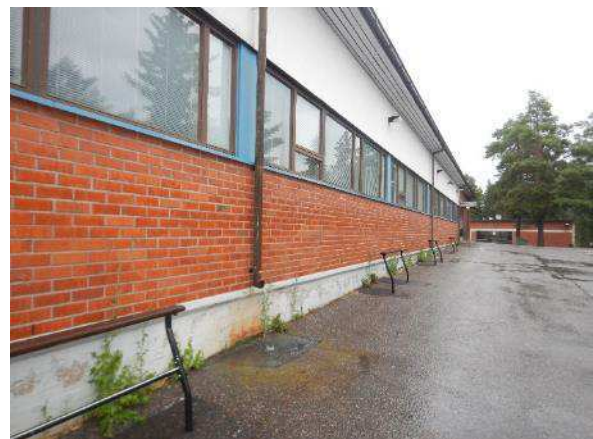
Kuva 388. Yleiskuva etupihan puolelta. Piha-alue on asfaltoitu ja maanpinta kallistaa rakennuksesta pois päin. Sokkelin vierustalla on kasvillisuutta joka lisää sokkelirakenteen kosteusrasitusta.

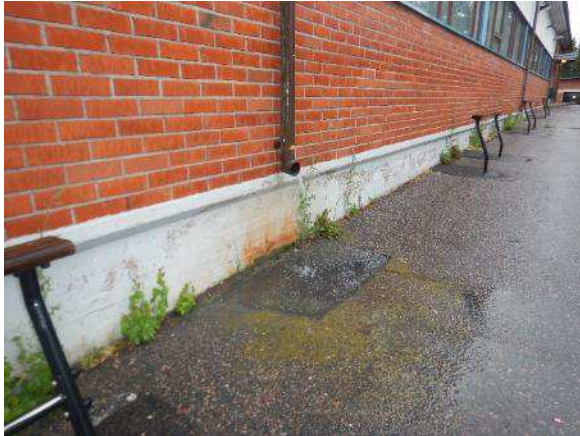
Kuva 389. Syöksytorvet ohjaavat sadevedet suoraan sokkeliä vasten, mikä aiheuttaa voimakasta kosteuskuormitusta ulkoseinä- ja sokkelirakenteille..

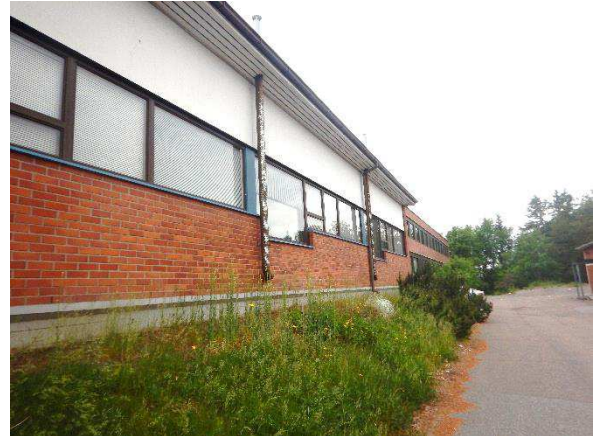
Kuva 390. Yleiskuva rakennuksen takapihan puolelta. Maanpinta kallistaa voimakkaasti rakennuksesta pois-päin, mutta sokkelin vierustalla kasvaa runsaasti kasvillisuutta.

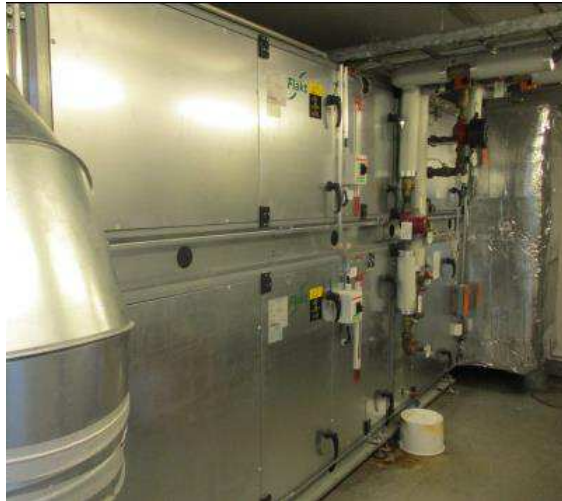
Kuva 413. Keittiön tuloilmakone TK02 kuvassa ylempänä (alla ruokalan tuloilmakone TK01)

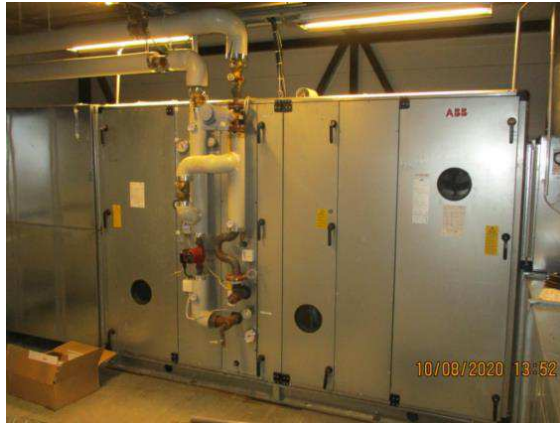
Kuva 419. Tulo-poistoilmanvaihdon TK03

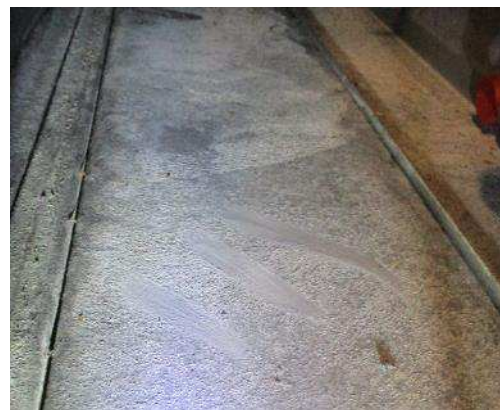
Kuva 422. TK03, LTO-kennon ja lämmityspatterin välillä ilmeisesti kennon sulamisvedestä peräisin olevia kosteusjälkiä/korroosiotuotteita

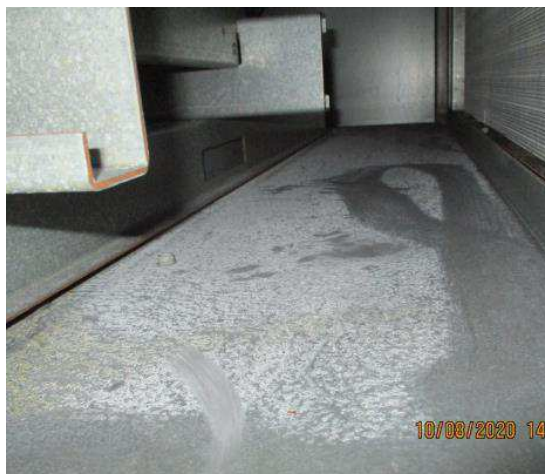
Kuva 423. TK03, tuloilmapuhallinkammiossa epäpuhtauksia

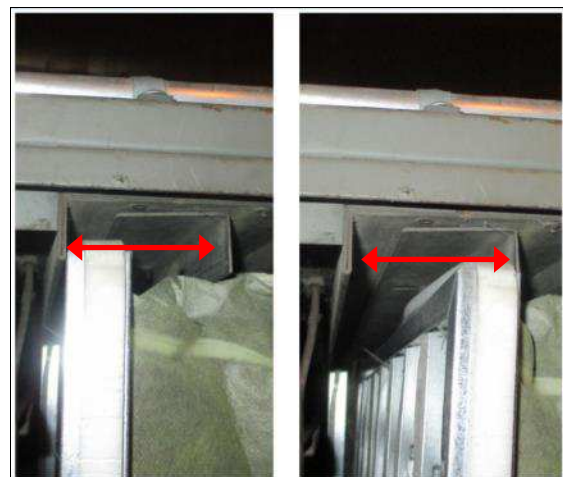
Kuva 431. TK04 suodatinasennus on epätiivis, samasta kohdasta otetussa kuvaparissa havainnollistettu suodattimen vapaata heilumista asennusurassa

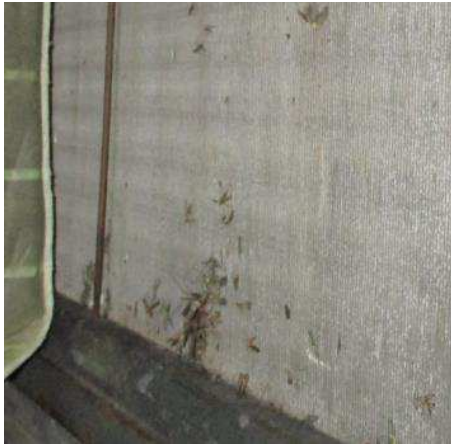
Kuva 432. TK04 lämmityspatterissa likaa ja hyönteisiä epätiivin suodatinasennuksen seurauksena

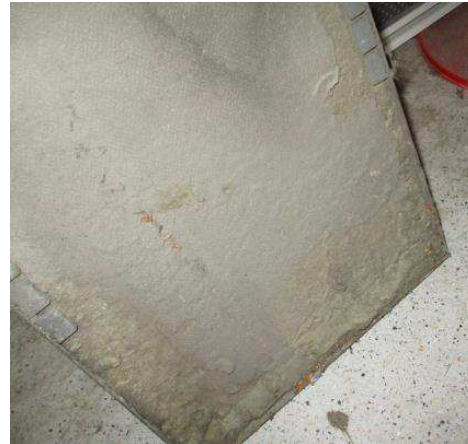
Kuva 433. TK04 suodatinkammion tarkastusluukun pinnassa suojaamatonta mineraalivillaa

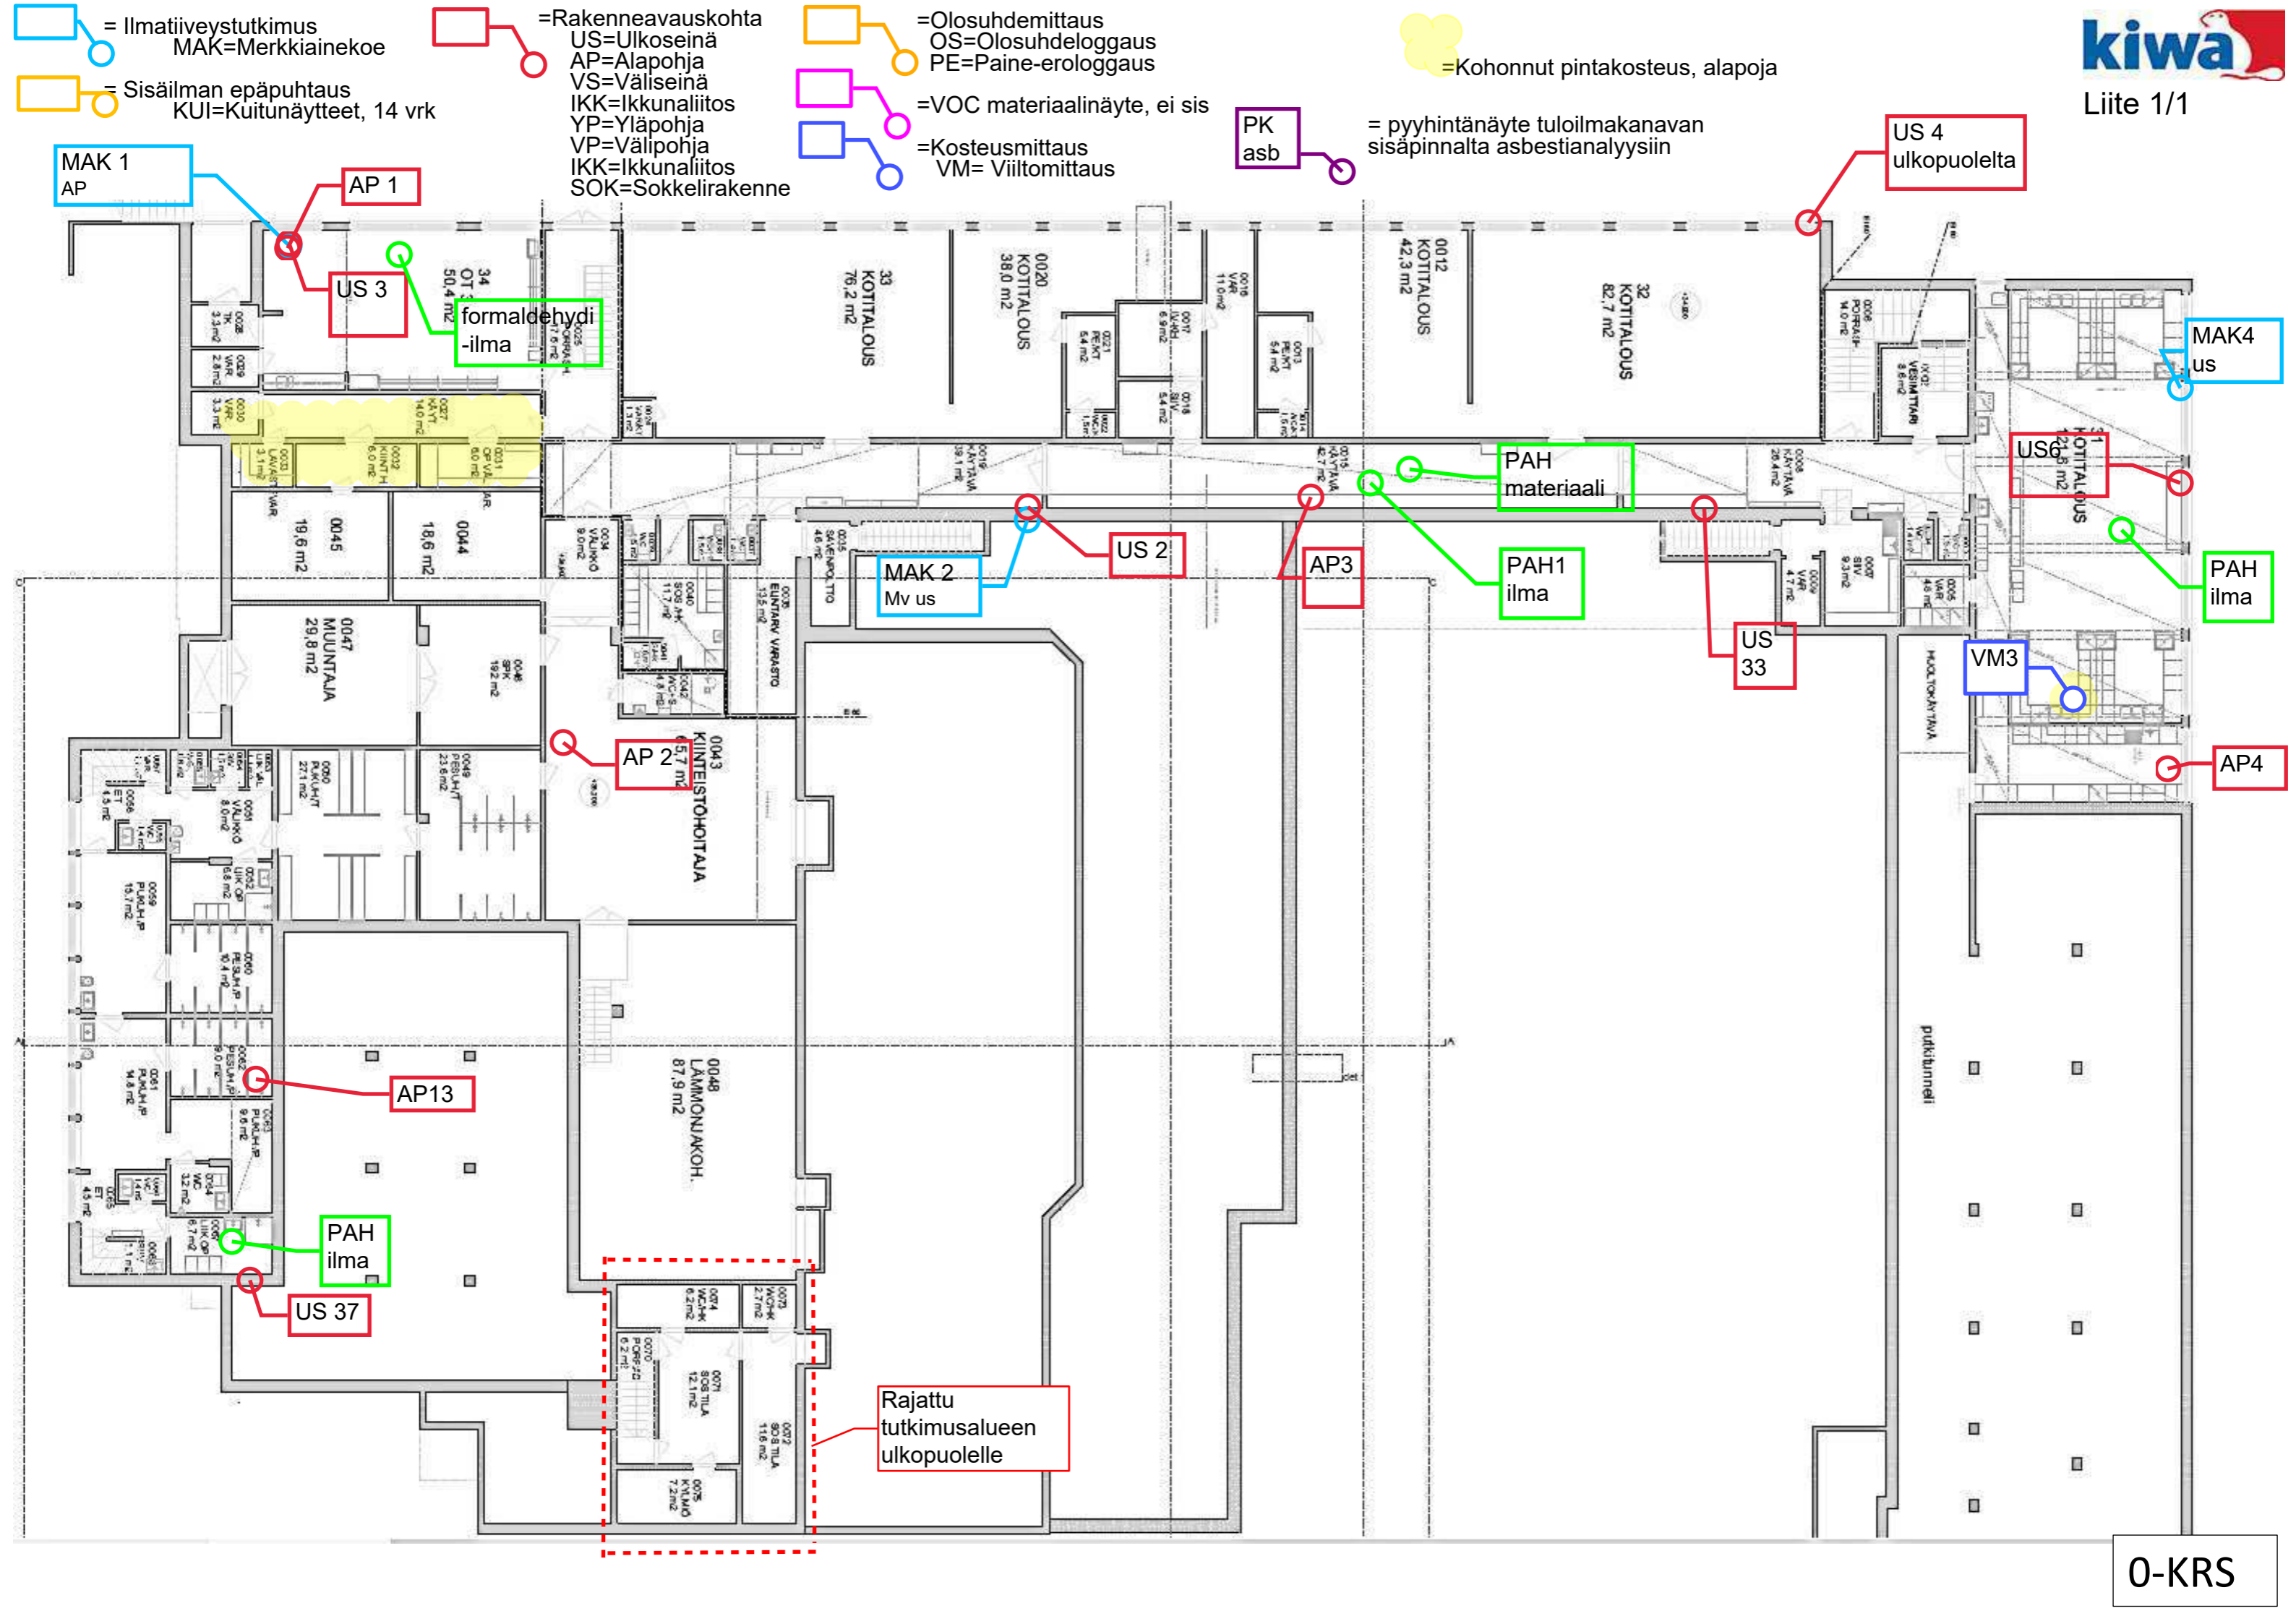
- = Ilmativeystutkimus
- = Rakennauskohta
- = Sisäilman epäpuhtaus
- = Olosuhdemittaus
- = VOC materiaalinäyte, ei sis
- = Kohonnut pintakosteus, alapaja
- = MAK=Merkkiainekoe
- = US=Ulkoseinä
- = KUI=Kuitunäytteet, 14 vrk
- = OS=Olosuhdeloggaus
- = PE=Paine-erologgaus
- = = pyyhintänäyte tuloilmakanavan sisäpinnalta asbestianalyyysiin
- = AP=Alapohja
- = VS=Väliseinä
- = =Kosteusmittaus
- = VM= Viiltomittaus
- = YP=Yläpohja
- = VP=Välipohja
- = IKK=Ikkunaliitos
- = SOK=Sokkelirakenne

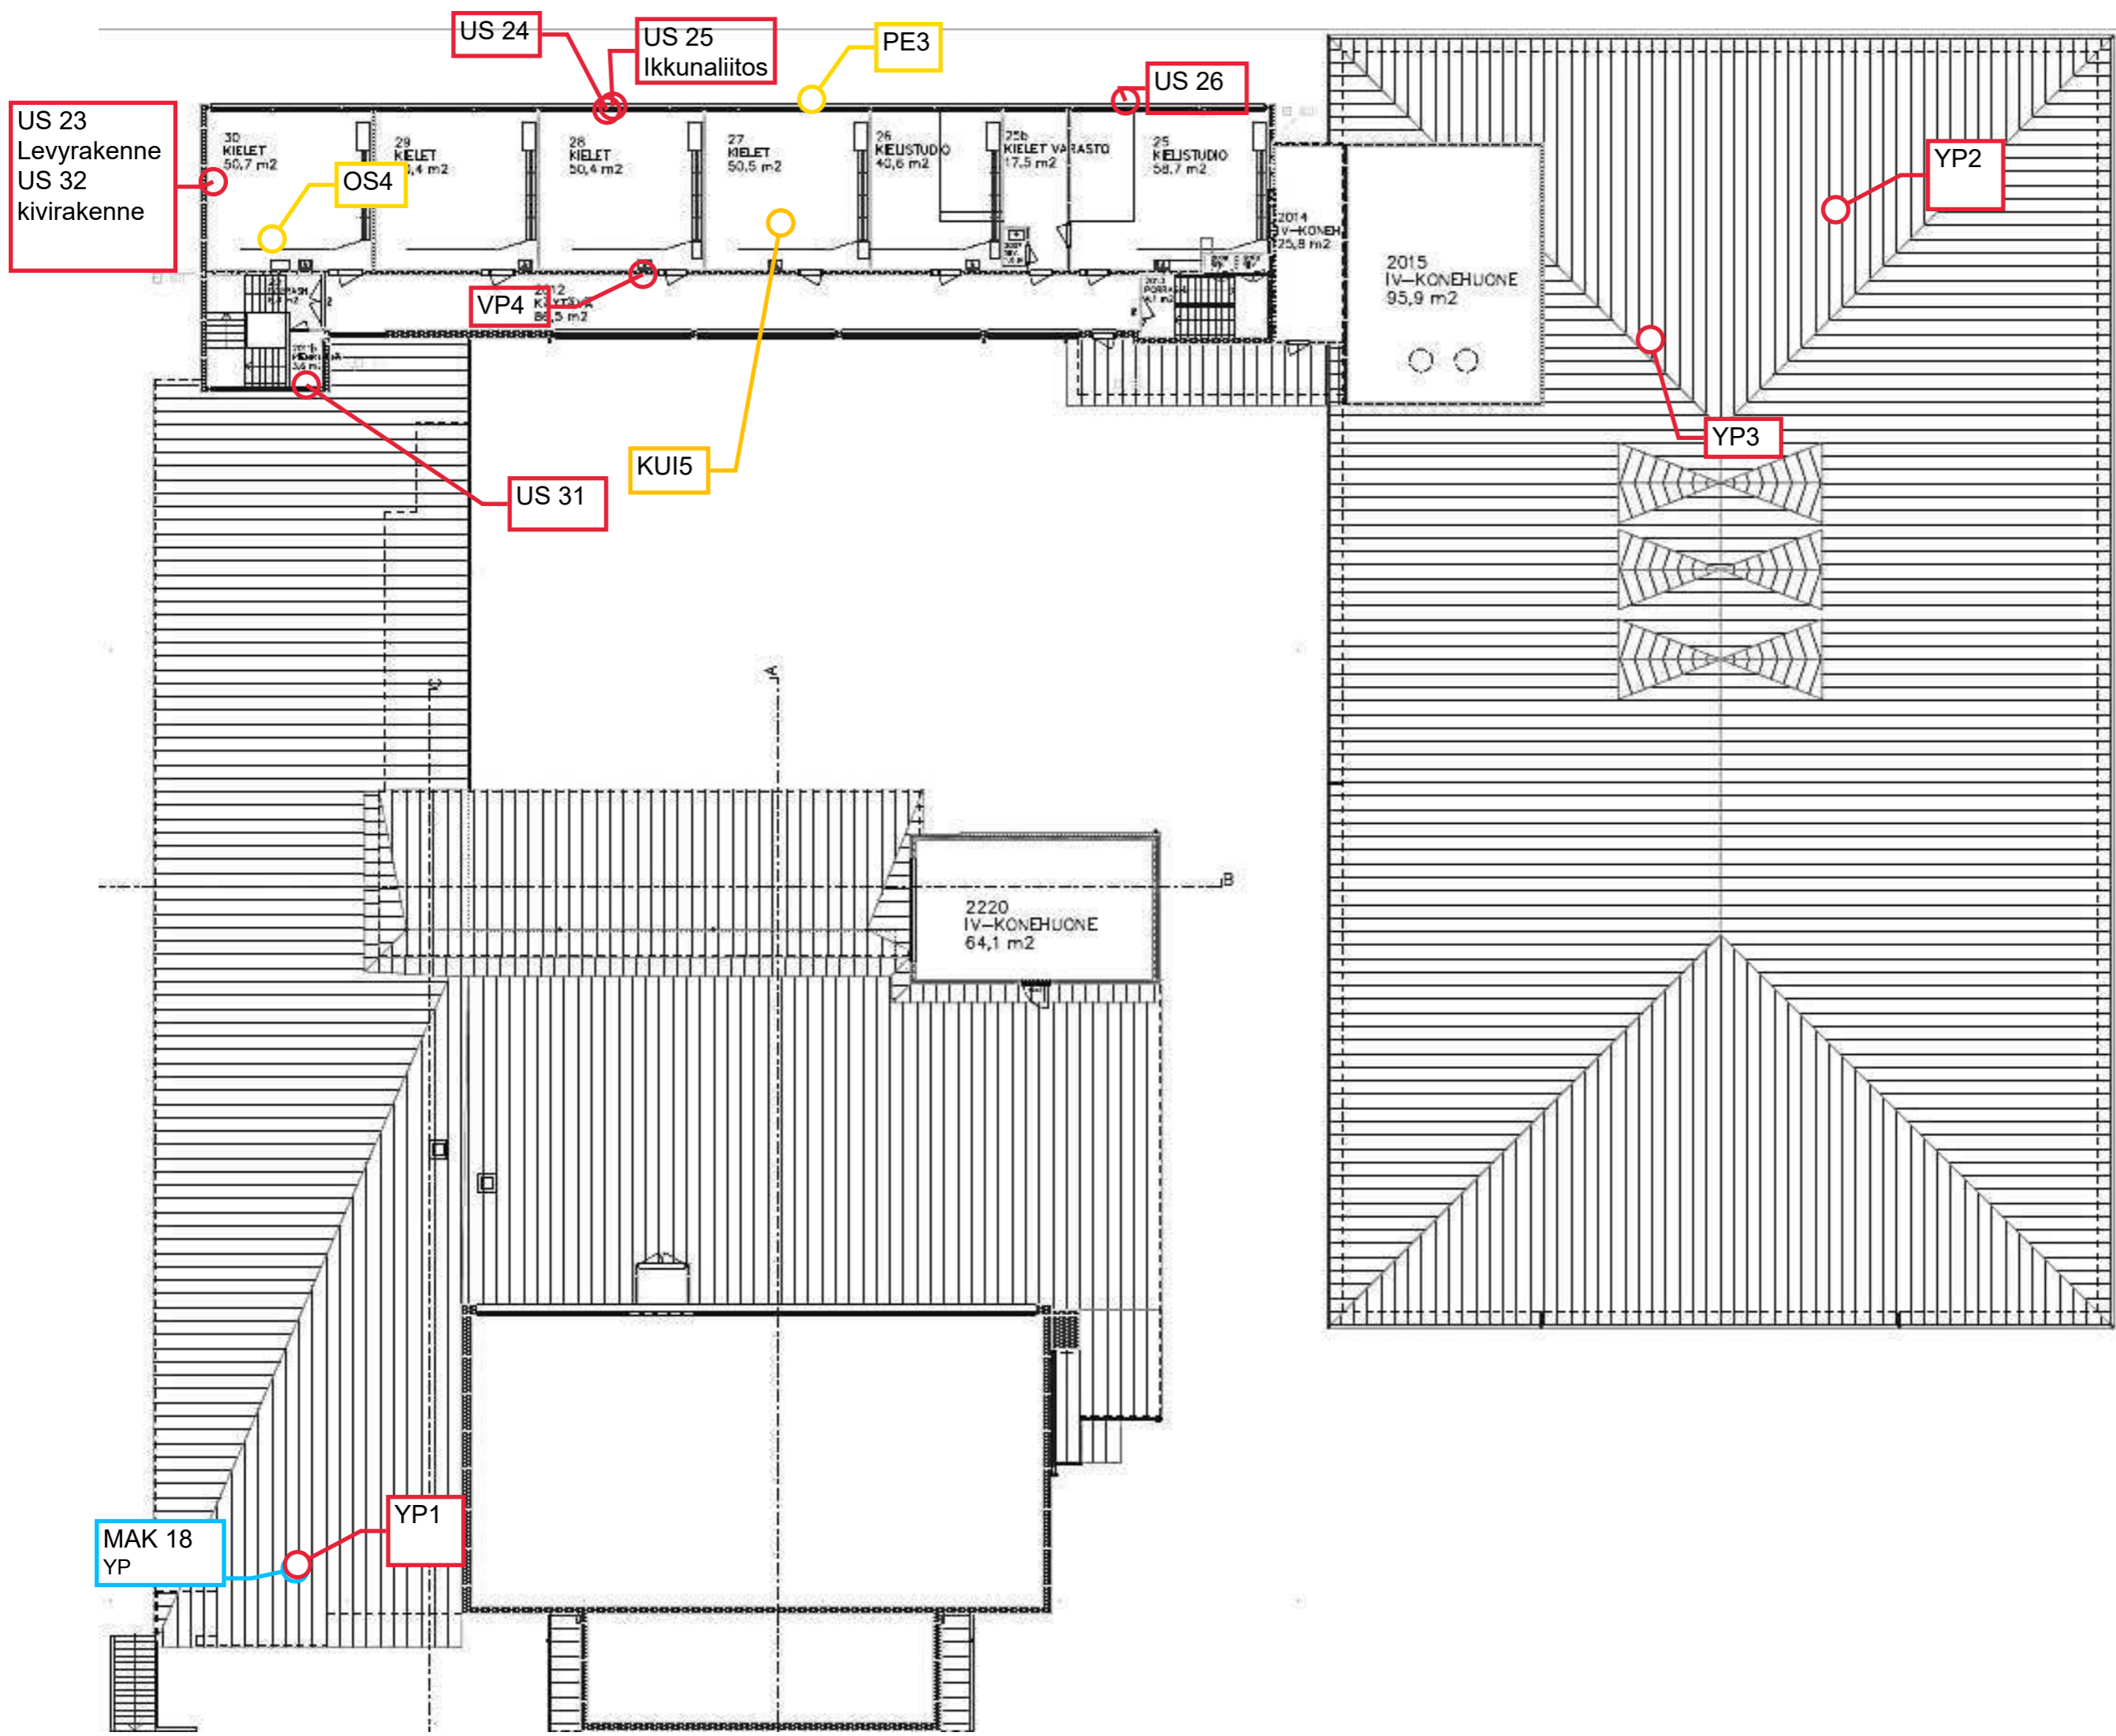
Materiaalinäytteen mikrobianalyysi, suoraviljely
MIK8617c, korvaa raportin MIK8617b
Kiwalab, 14.9.2020

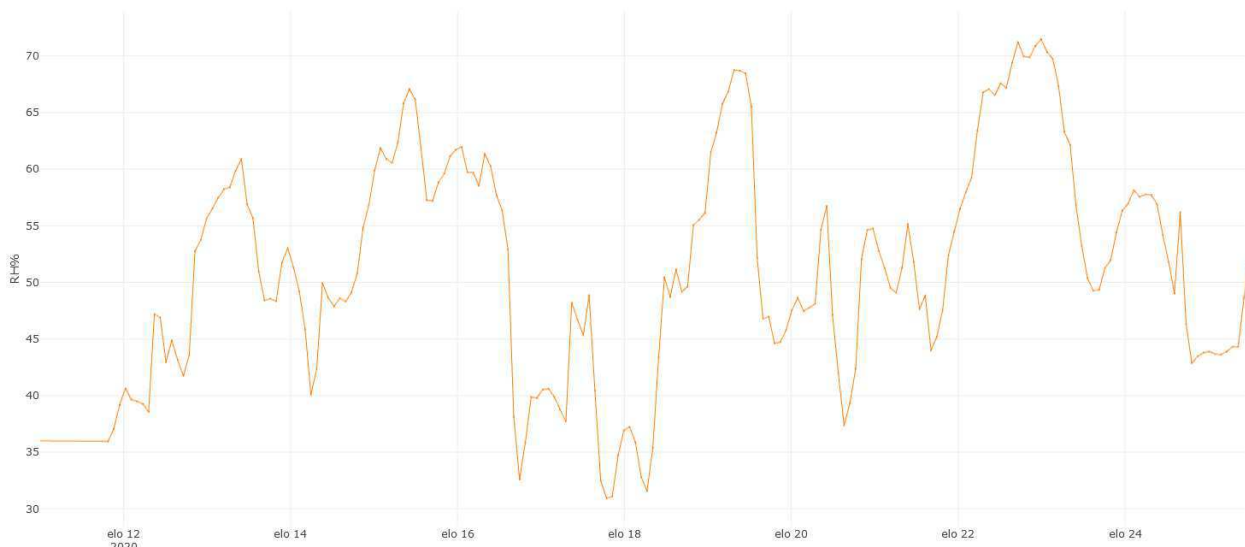
OS 1 Temp [°C] OS 1 Hum [%RH] OS 1 Pres [mBar] OS 1 CO2 [ppm] OS 2 Temp [°C] OS 2 Hum [%RH] OS 2 Pres [mBar] OS 2 CO2 [ppm]
 OS 3 Temp [°C] OS 3 Hum [%RH] OS 3 Pres [mBar] OS 3 CO2 [ppm] OS 4 Temp [°C] OS 4 Hum [%RH] OS 4 Pres [mBar] OS 4 CO2 [ppm]
 PE 1 Temp [°C] PE 1 Hum [%RH] PE 1 Pres [mBar] PE 1 Pres [Pa] PE 2 Temp [°C] PE 2 Hum [%RH] PE 2 Pres [mBar] PE 2 Pres [Pa]
 PE 3 Temp [°C] PE 3 Hum [%RH] PE 3 Pres [mBar] PE 3 Pres [Pa] PE 4 Temp [°C] PE 4 Hum [%RH] PE 4 Pres [mBar] PE 4 Pres [Pa]
